## JUSTIFIKASI TAMBAHAN KERJA RENDER DI BILIK TQM, BLOK INOVASI , MPC

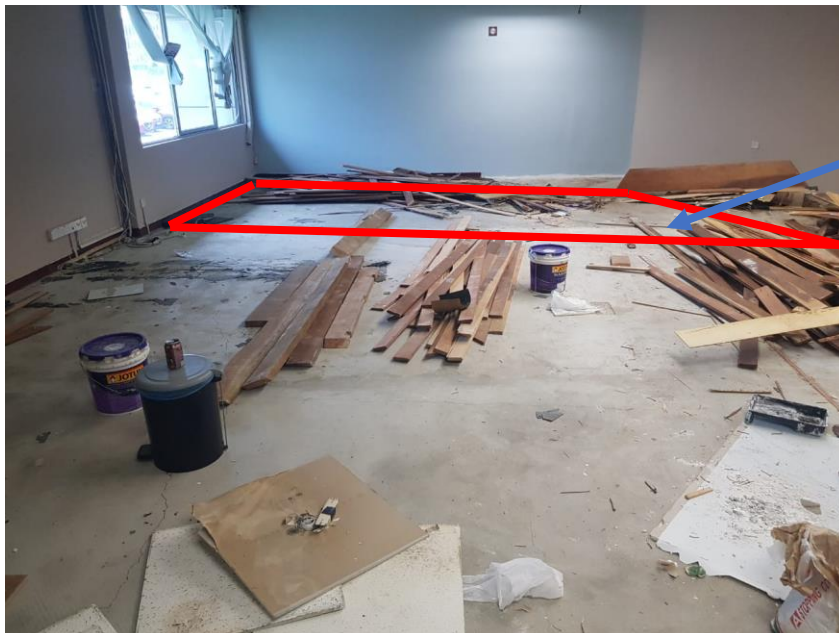
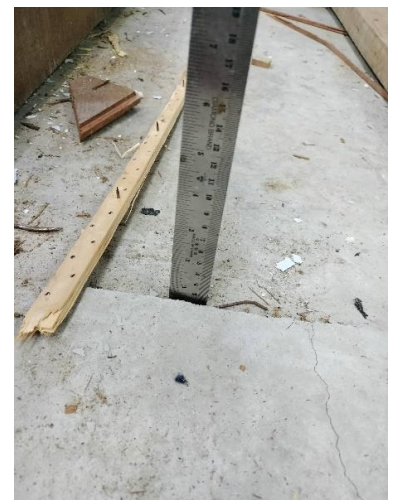
1. Keadaan lantai bilik TQM telah retak dan jatuh dalam 1.5cm akibat pergerakan bangunan yang berlaku semasa pembinaan bangunan bersebelahan. Masalah ini baru sahaja dikesan setelah proses mengalihkan pentas kayu dan karpet lama bilik tersebut.
2. Keadaan lantai bilik terpaksa melalui proses render simen untuk meratakan permukaan lantai setebal 1 inci dengan keluasan 16x16 kaki persegi.
3. Jika tidak, permukaan lantai akan tidak rata dan boleh menyebabkan risiko kemalangan warga MPC di tempat kerja.
4. Lantai juga nampak seperti senget ditempat yang tidak render dan tidak kemas.
