# LAPORAN KEROSAKAN DAN CADANGAN PEMBAIKAN

Lokasi: Malaysia Productivity Corporation (MPC) Wilayah Sarawak

Tarikh: September 2025

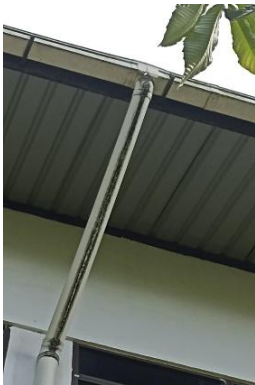
5. Bracket Sokongan Paip Rosak
  - Bracket sokongan paip salur air buangan hujan di Blok Latihan didapati rosak.
  - Keadaan ini menyebabkan paip tidak stabil, berisiko pecah dan boleh menjejaskan fungsi sistem saluran.

1. Membuat kerja pembaikan dan penggantian paip salur air buangan hujan di Dewan MPC dan Blok Latihan.
2. Melaksanakan kerja penambahan paip baharu di Blok Latihan bagi menampung aliran air hujan dengan lebih berkesan.
3. Mengganti bracket sokongan paip yang rosak dan tercabut dengan bracket baharu yang lebih kukuh.
4. Membuat kerja baik pulih awning di Blok M&E.
5. Mengganti siling luar bangunan di keempat-empat penjuru dengan siling zink baharu.
6. Memasang awning tambahan 2 kaki x 1.5 kaki (rangka besi bumbung ACP) di bawah kawasan paip bocor di Dewan MPC.
7. Menyediakan peralatan dan mesin (scaffolding, dll.) yang diperlukan untuk kerja di kawasan tinggi.

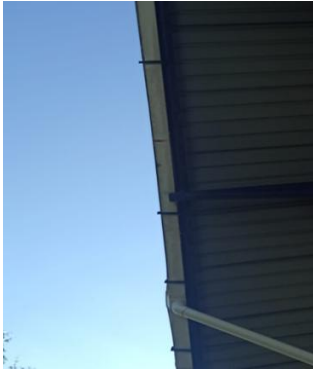
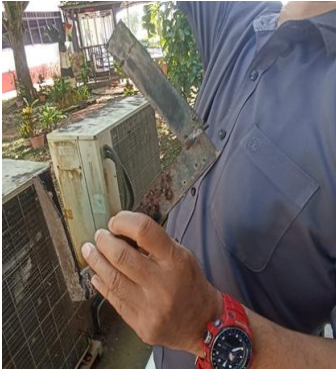
6. Bracket Saluran Air Hujan Buangan Tercabut

- Sebahagian bracket pada saluran paip air hujan buangan di Blok Latihan telah tercabut.
- Hal ini menyebabkan paip tergantung tanpa sokongan yang kukuh, berpotensi jatuh dan membahayakan keselamatan pengguna.

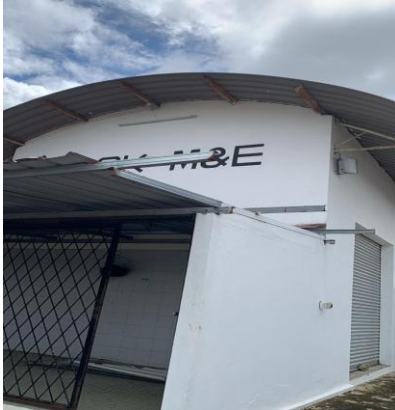
7. Kerosakan Awning

- Rangka dan atap awning di Blok M&E mengalami kerosakan.
- Jika tidak dibaiki segera, ia boleh mendatangkan risiko keselamatan serta mengurangkan fungsi awning sebagai pelindung.

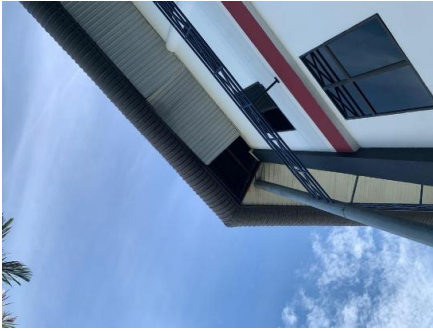
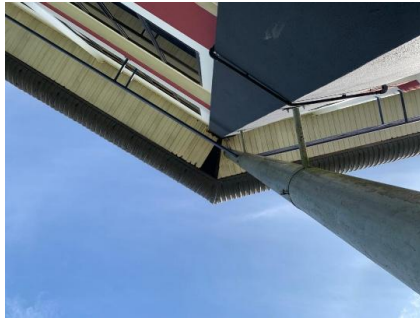
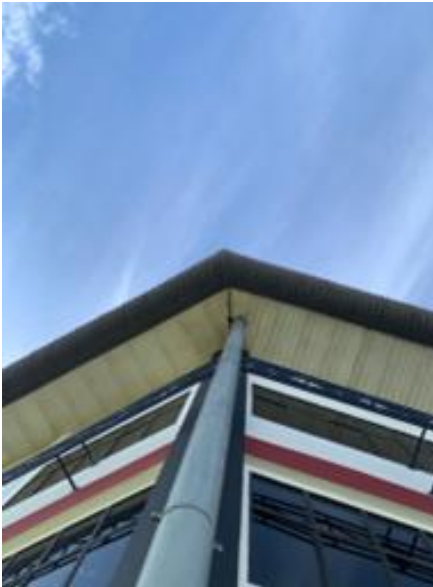
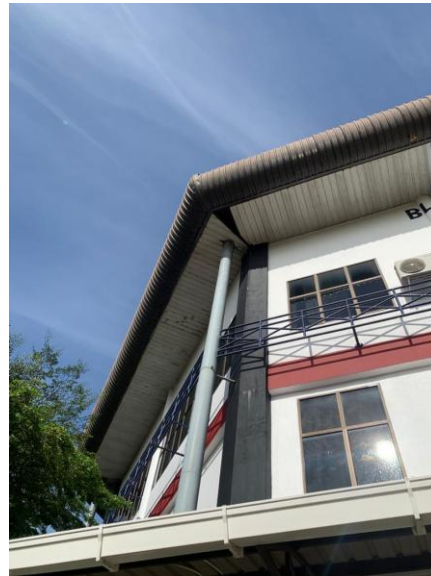
8. Siling Luar Bangunan Rosak di Empat Penjuru

- Siling luar bangunan MPC di keempat-empat penjuru mengalami kerosakan.
- Jika tidak diganti dengan siling baharu, ia boleh membahayakan pengguna serta menjejaskan imej keseluruhan bangunan.
