# LAPORAN KEROSAKAN INFRASTRUKTUR DAN CADANGAN PEMBAIKAN

Lokasi: Blok Latihan, Blok Pentadbiran dan Dewan Produktiviti di MPC Wilayah Sarawak

Tarikh: Ogos 2025

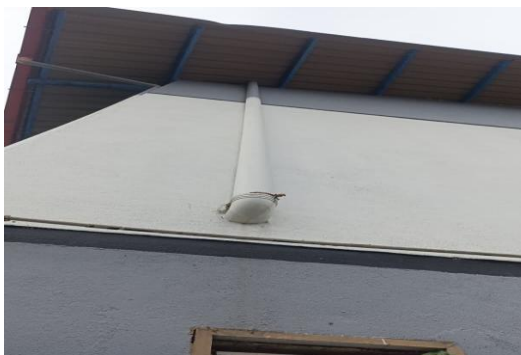
- i. Kebocoran Bahagian Atas Paip Salur Air Buangan Hujan (Belakang Dewan)
  - Berlaku kebocoran pada bahagian atas paip salur air buangan hujan.
  - Kebocoran ini menyebabkan terjejasnya pembuangan saliran air hujan buangan dan seterusnya merosakkan lantai simen di kawasan dewan.

- a) Membuat kerja pembaikan dan penggantian paip salur air buangan hujan di Dewan MPC dan Blok Latihan.
- b) Melaksanakan kerja penambahan paip baharu di Blok Latihan bagi menampung aliran air hujan dengan lebih berkesan.
- c) Mengganti bracket sokongan paip yang rosak dan tercabut dengan bracket baharu yang lebih kukuh.
- d) Membuat kerja baik pulih awning di Blok M&E.
- e) Mengganti siling luar bangunan di keempat-empat penjuru dengan siling zink baharu yang lebih tahan lasak dan sesuai untuk kegunaan luar bangunan.
- f) Memasang awning tambahan 2 kaki x 1.5 kaki (rangka besi bumbung ACP) di bawah kawasan paip bocor di Dewan MPC.

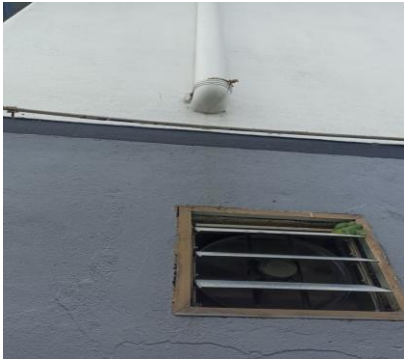
- ii. Paip dan Fitting Tidak Berfungsi dengan Baik
  - Paip dan fitting di Dewan MPC sudah rosak dan tidak lagi berfungsi dengan sempurna.
  - Keadaan ini menjejaskan keberkesanan sistem saliran air hujan dan memerlukan penggantian serta penambahan bahan kalis air (waterproofing simen dan silicone gum).
- iii. Kesan Kebocoran Paip Atas Terhadap Fasiliti di Bawah

- Kebocoran paip salur air hujan di bahagian atas Dewan MPC telah menjejaskan fasiliti di bawahnya. Bagi mengurangkan kesan tempias dan kerosakan, perlu dipasang awning tambahan bersaiz 2 kaki x 1.5 kaki (rangka besi bumbung ACP) sebagai perlindungan.

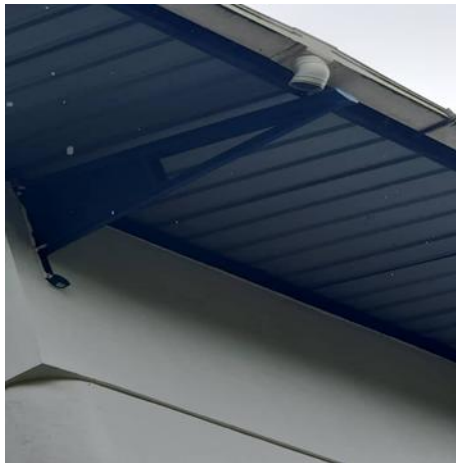
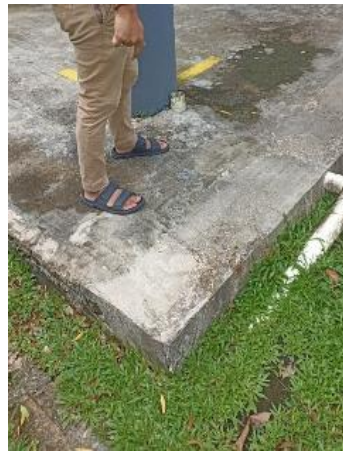
- Kebocoran dan Keperluan Penambahan Paip Salur Air Buangan Hujan
  - Paip salur air buangan hujan di bahagian atas Blok Latihan mengalami kebocoran.
  - Sistem sedia ada tidak mencukupi dan memerlukan penambahan paip baharu bagi menampung aliran air hujan dengan lebih berkesan.
  - Kebocoran ini menyebabkan terjejasnya pembuangan saliran air hujan buangan dan merosakkan lantai simen di kawasan blok.

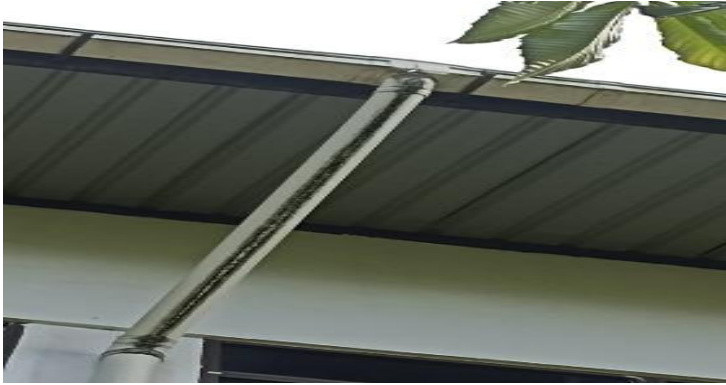
- Bracket Sokongan Paip Rosak
  - Bracket sokongan paip salur air buangan hujan di Blok Latihan didapati rosak.
  - Keadaan ini menyebabkan paip tidak stabil, berisiko pecah dan boleh menjejaskan fungsi sistem saliran.

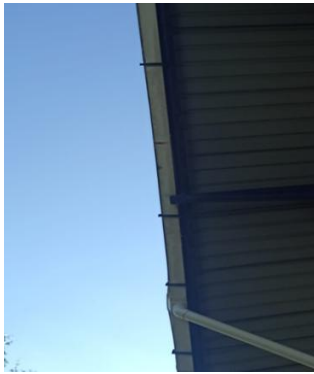
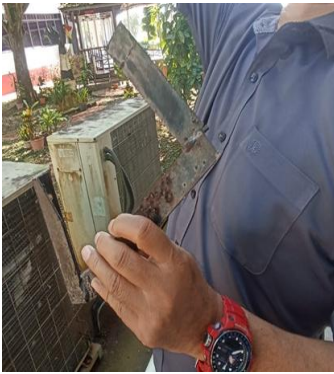
iii. Bracket Saluran Air Hujan Buangan Tercabut

- Sebahagian bracket pada saluran paip air hujan buangan di Blok Latihan telah tercabut.
- Hal ini menyebabkan paip tergantung tanpa sokongan yang kukuh, berpotensi jatuh dan membahayakan keselamatan pengguna.

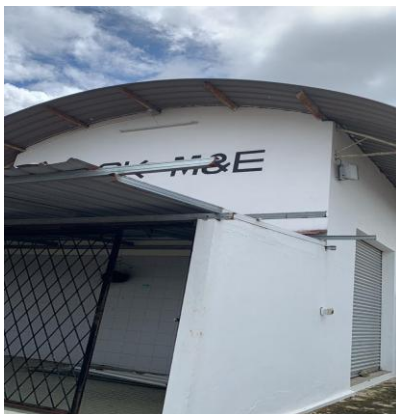
i. Kerosakan Awning

- Rangka dan atap awning di Blok M&E mengalami kerosakan.
- Jika tidak dibaiki segera, ia boleh mendatangkan risiko keselamatan serta mengurangkan fungsi awning sebagai pelindung.

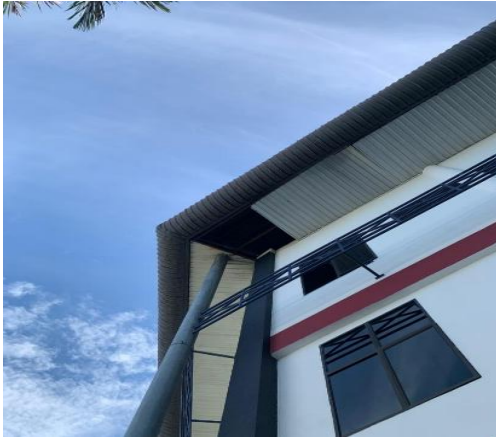
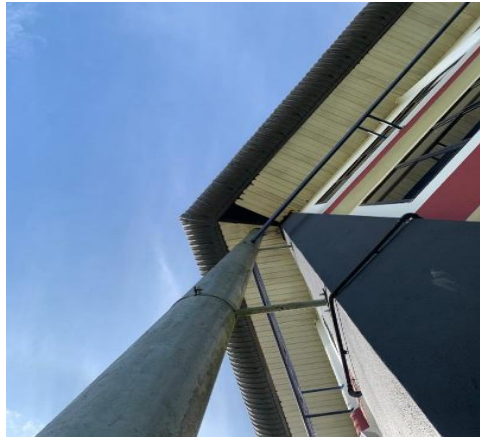
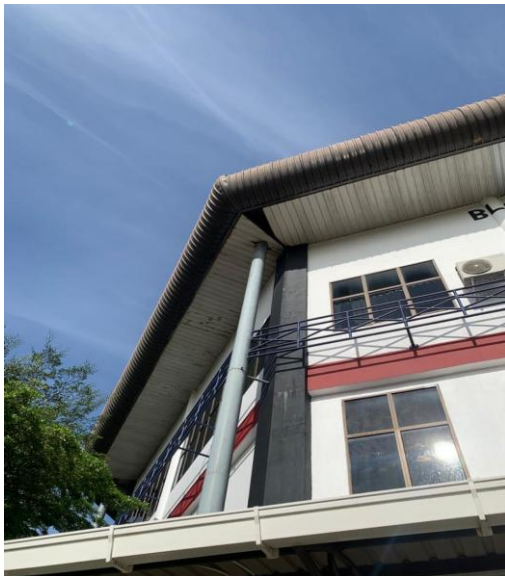
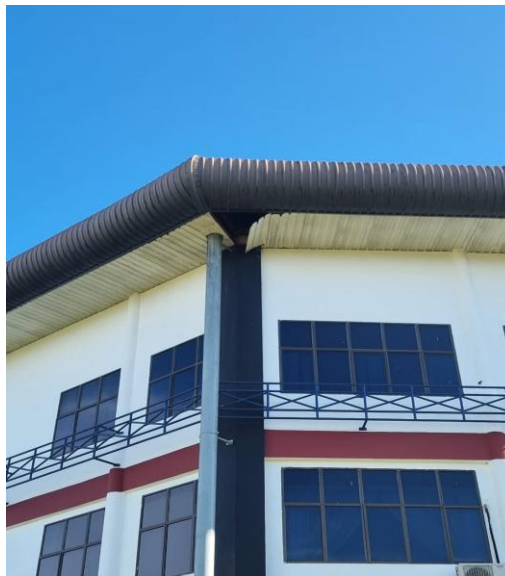
- i. Siling Luar Bangunan Rosak di Empat Penjuru
  - Siling luar bangunan MPC di keempat-empat penjuru mengalami kerosakan.
  - Jika tidak diganti dengan siling baharu, ia boleh membahayakan pengguna serta menjejaskan imej keseluruhan bangunan.
