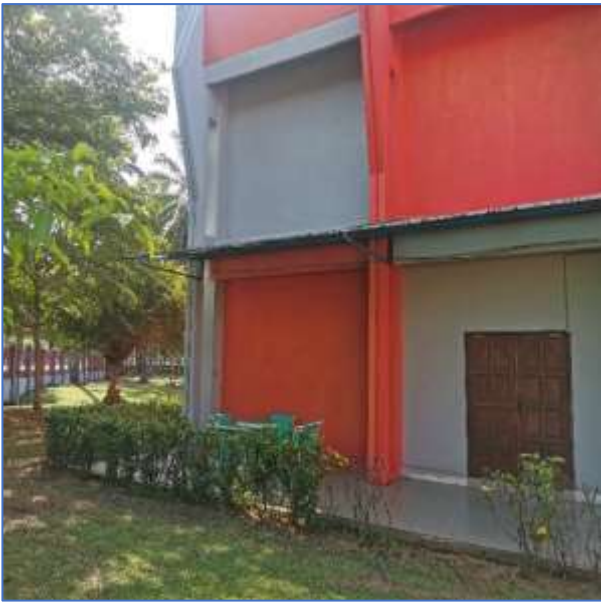
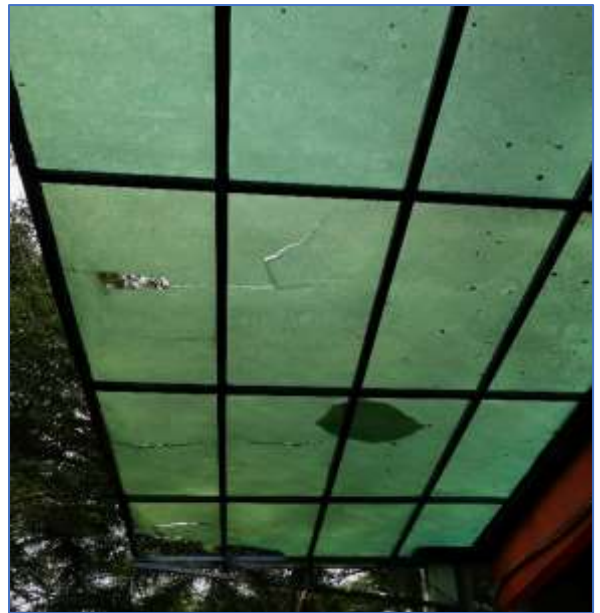
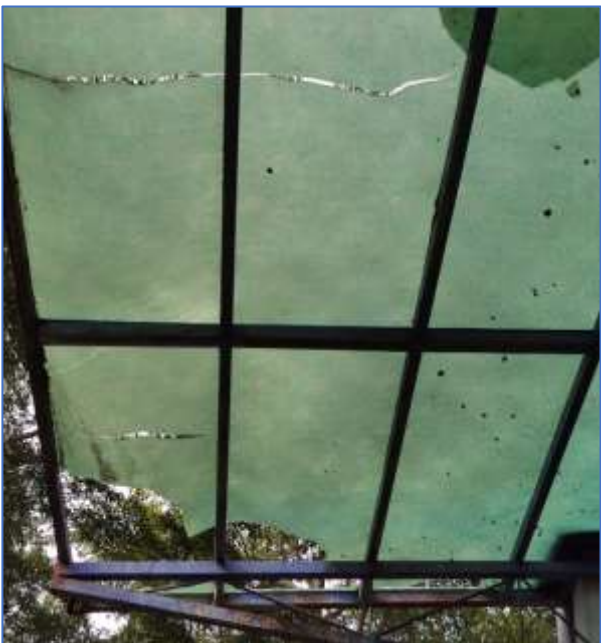
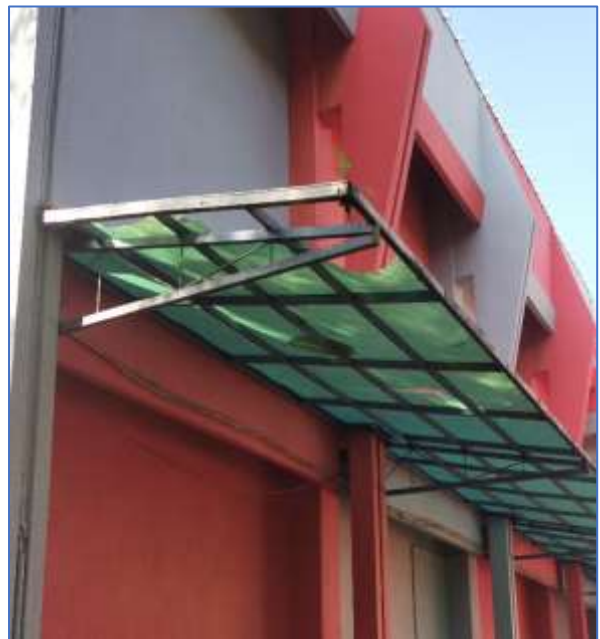
**1. Gambar Awning Polycarbonate yang telah pecah**

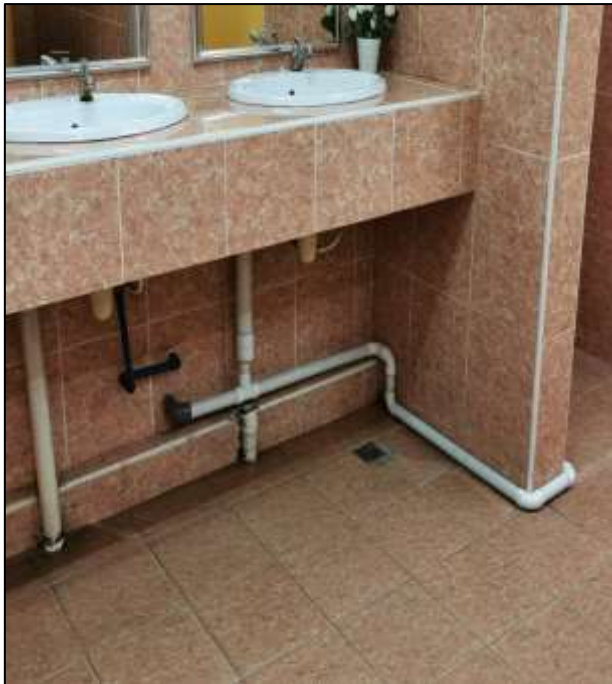
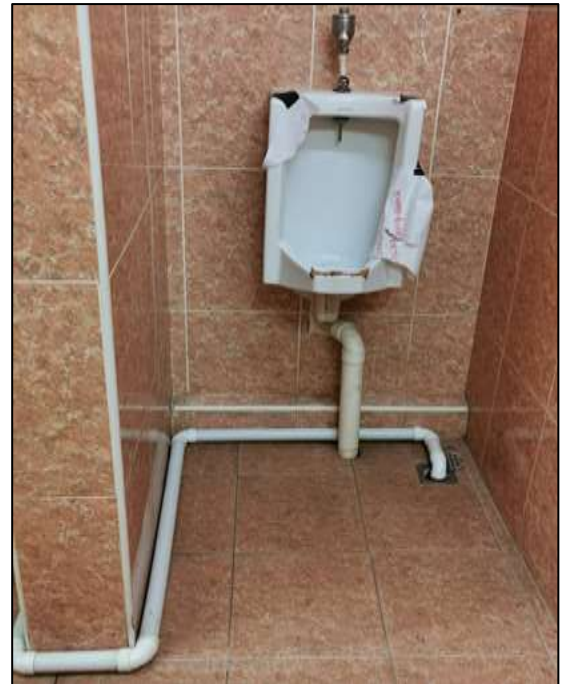
## 2. Gambar Saluran Paip dan Urinal Tandas Dewan Produktiviti

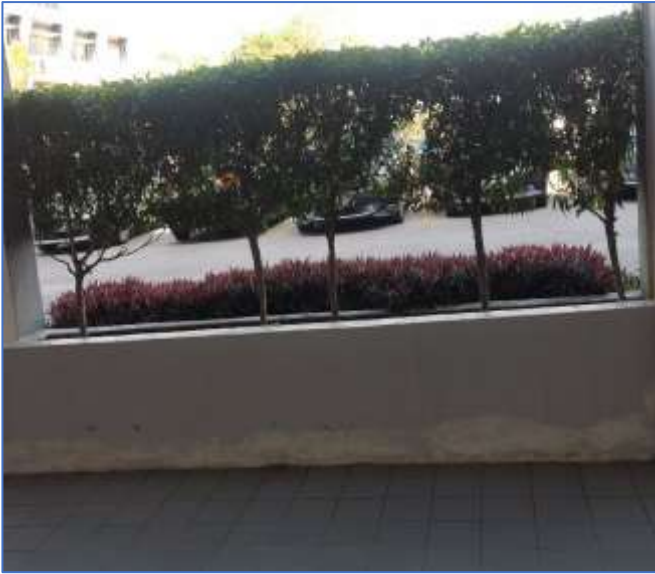
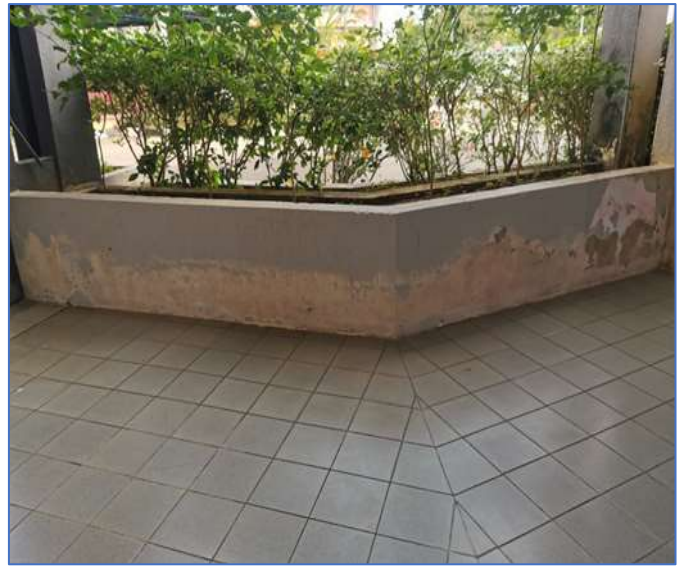
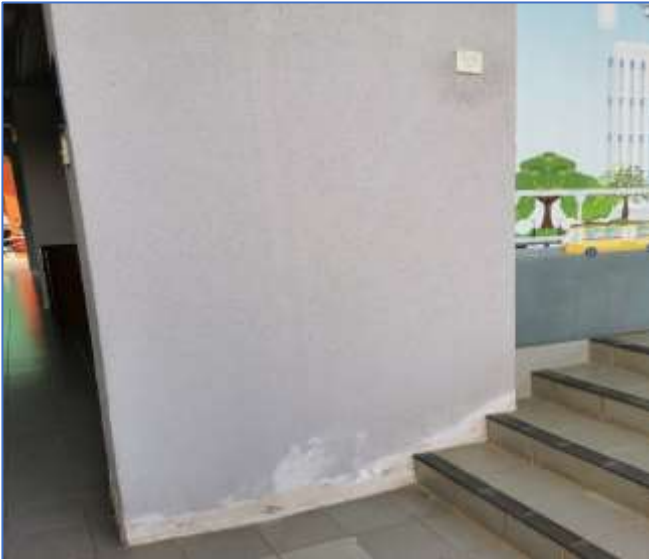
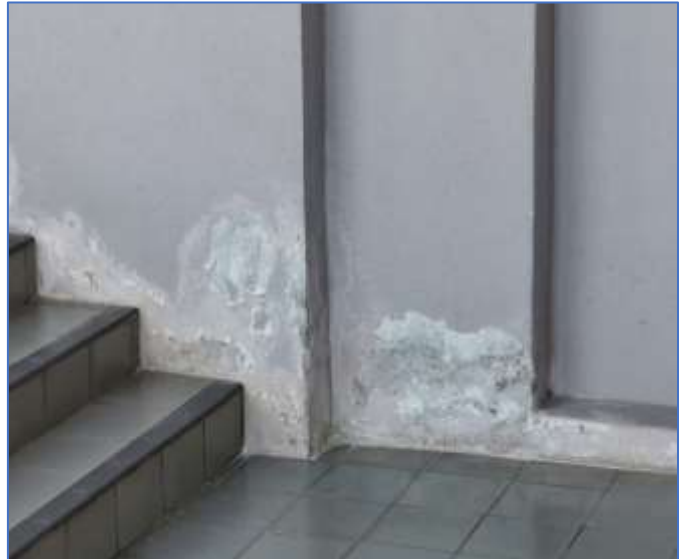
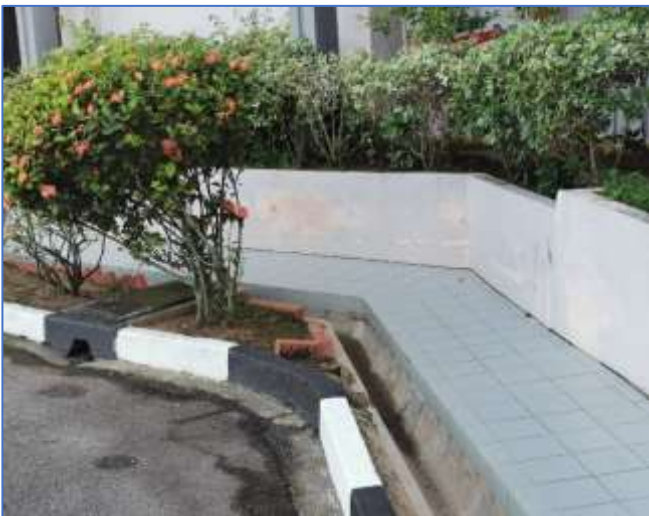
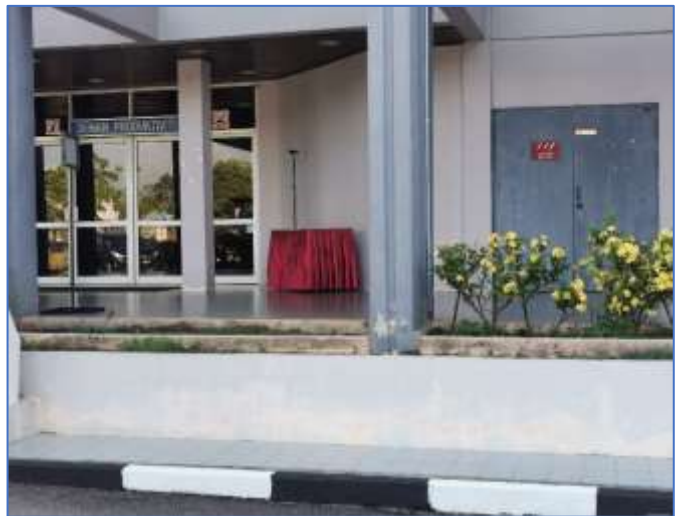
### 3. Gambar Cat Dinding yang telah mengelupas

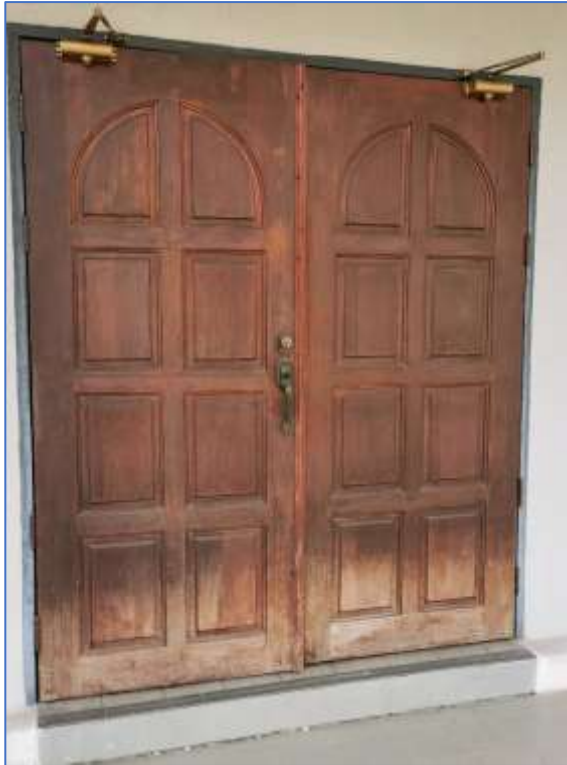
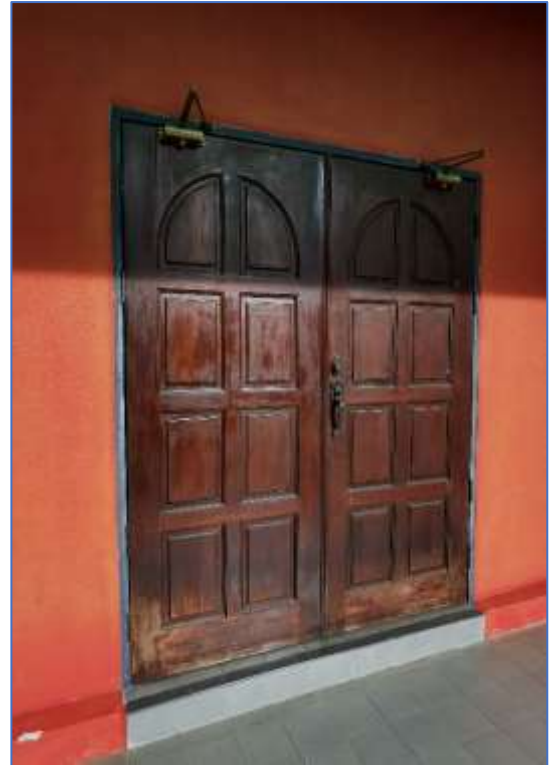
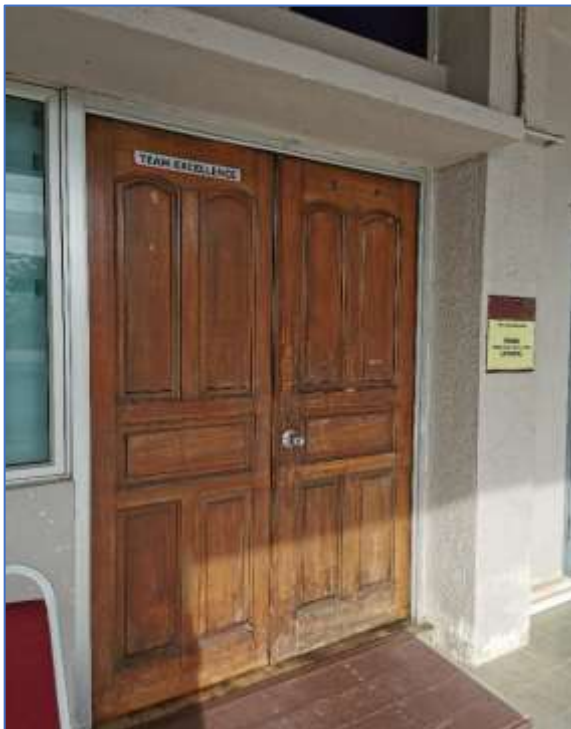
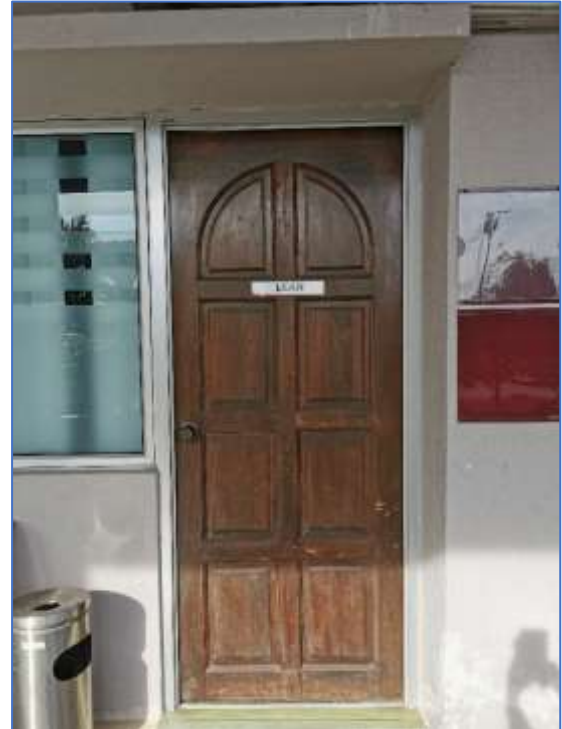
#### 4. Gamabr vanish pintu yang telah pudar

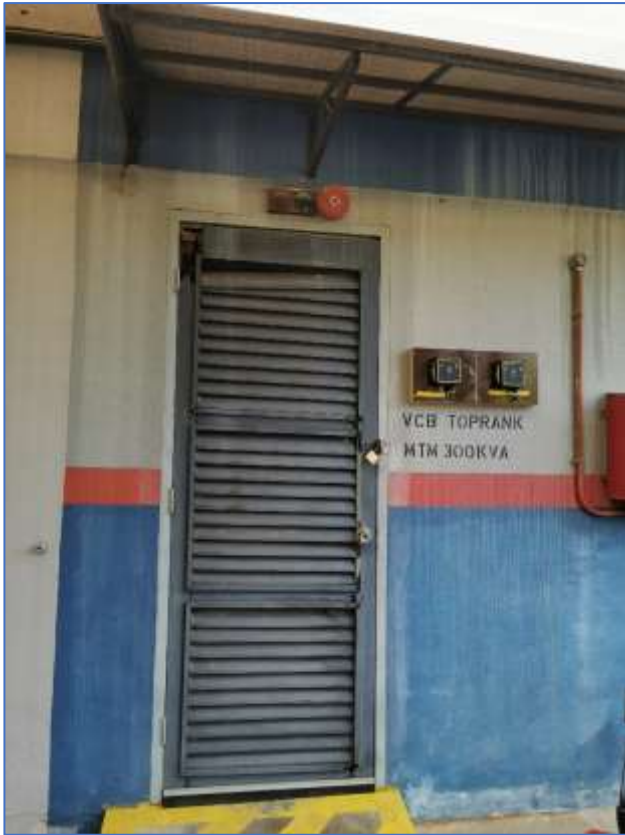
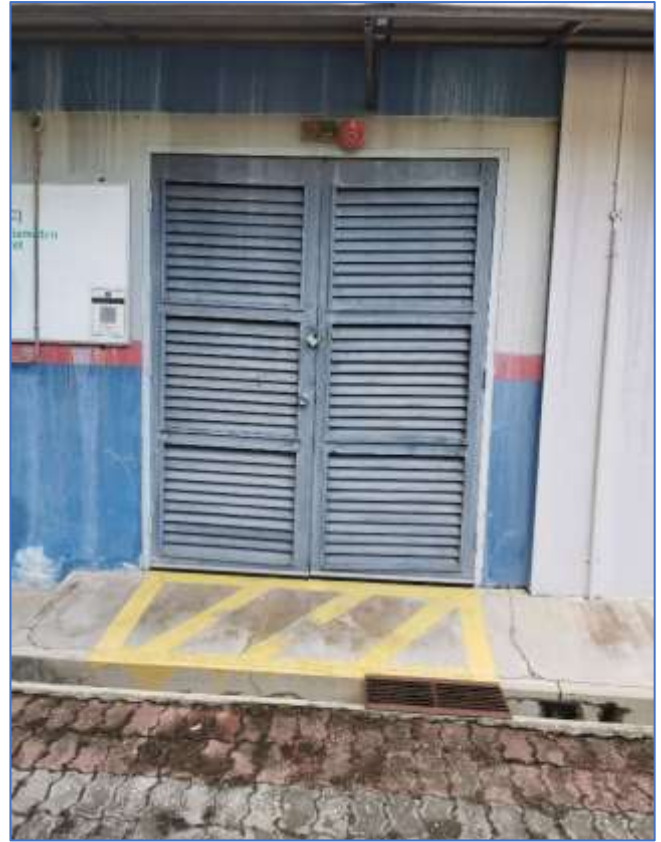
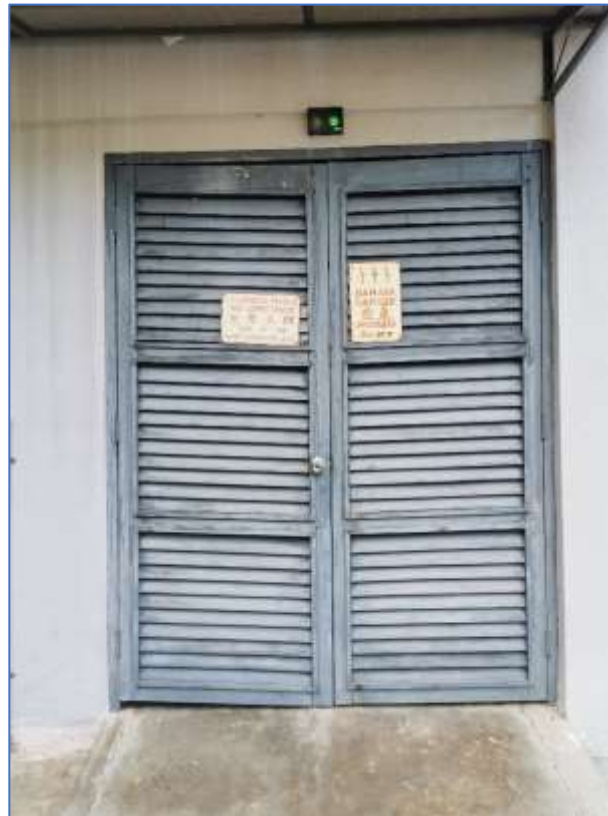
## 5. Pintu Bilik TNB dan Main Switch yang telah reput

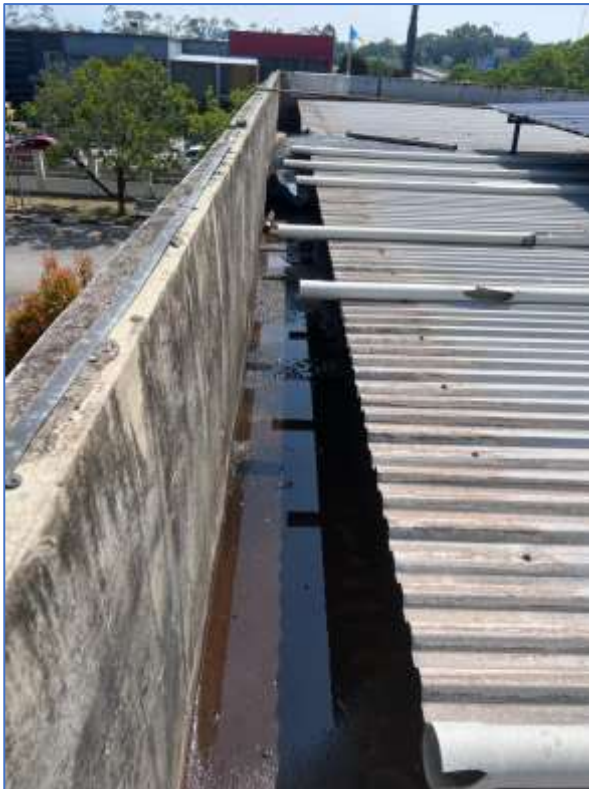
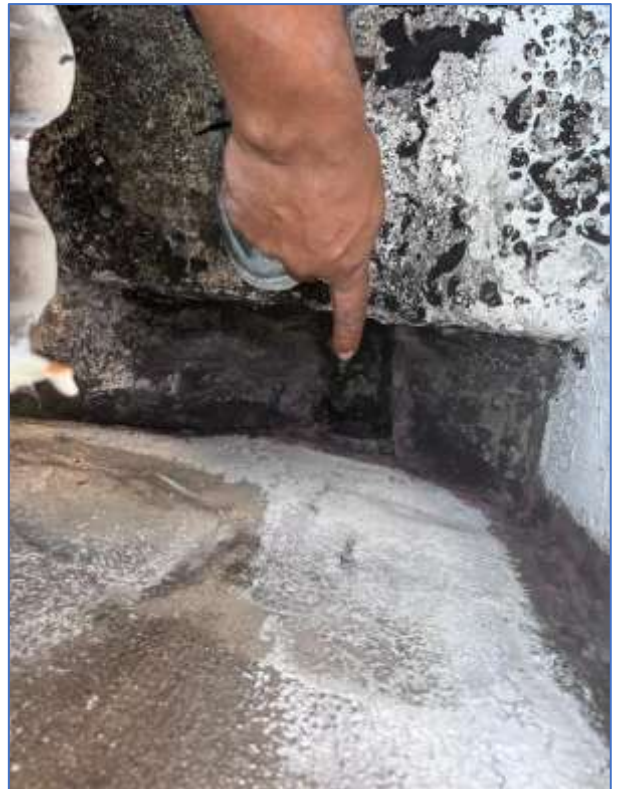
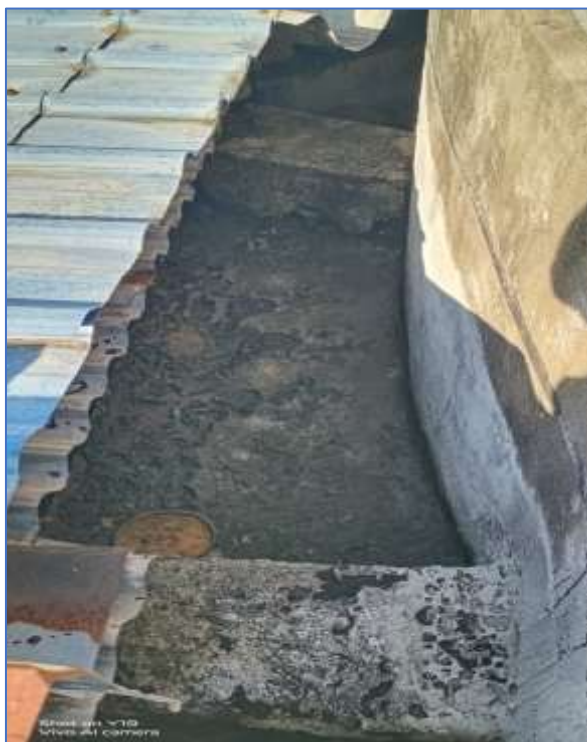
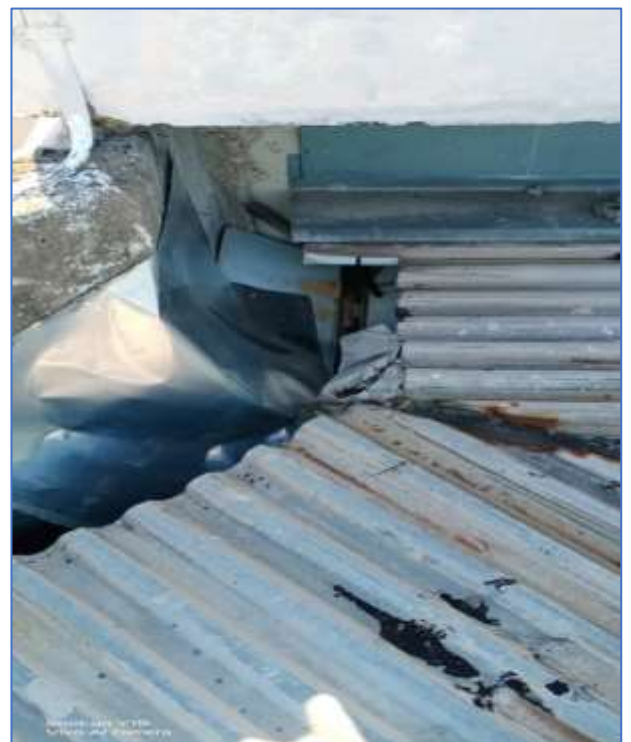
**6 . Gambar Lantai Kawasan Atas Bumbung yang meretakan dan tersumbat**
