GAMBAR MENUNJUKKAN BUMBUNG BANGUNAN YANG ROSAK

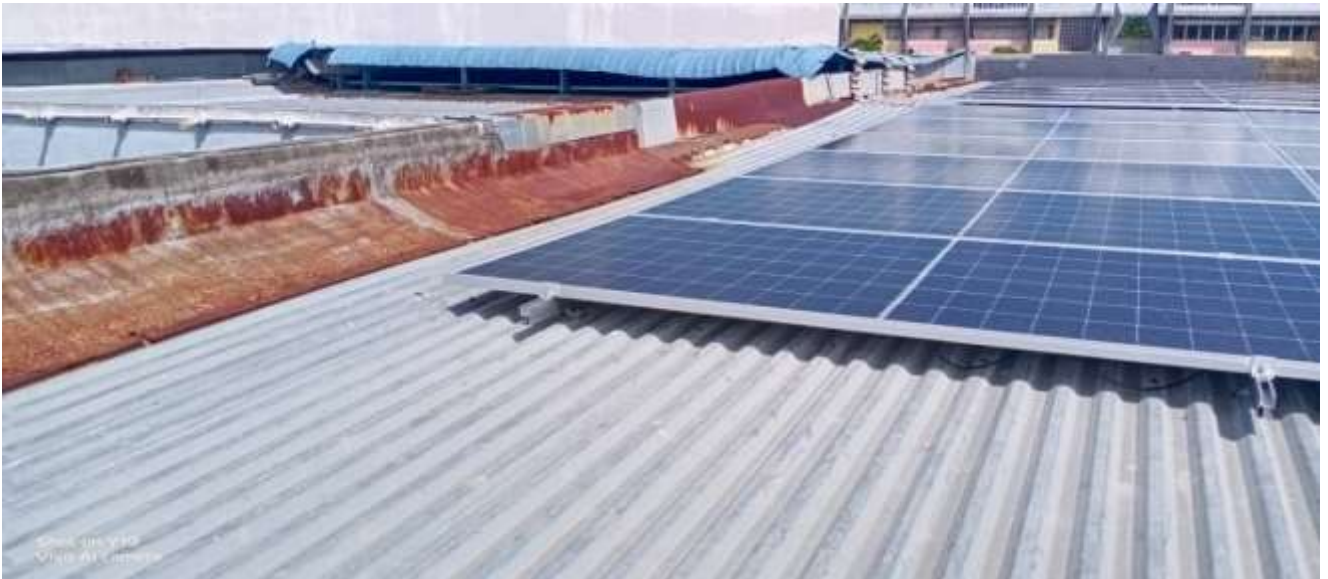
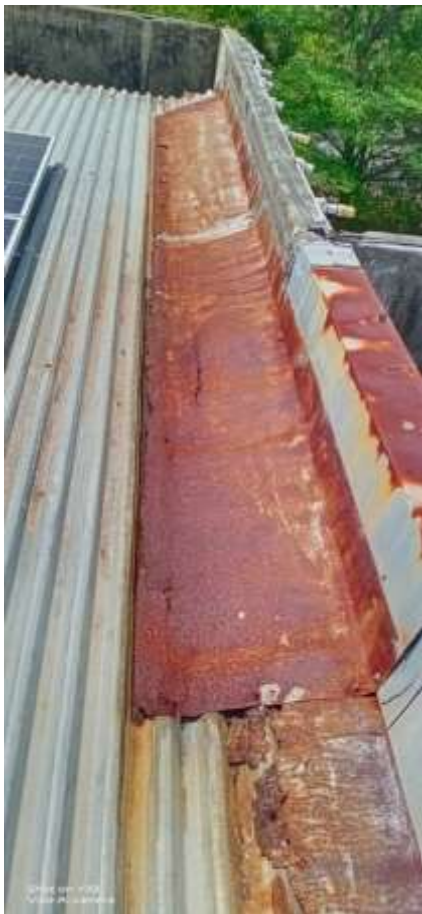
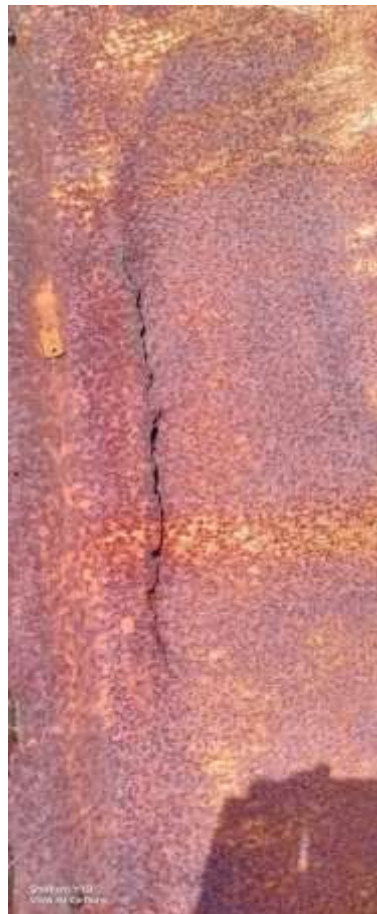
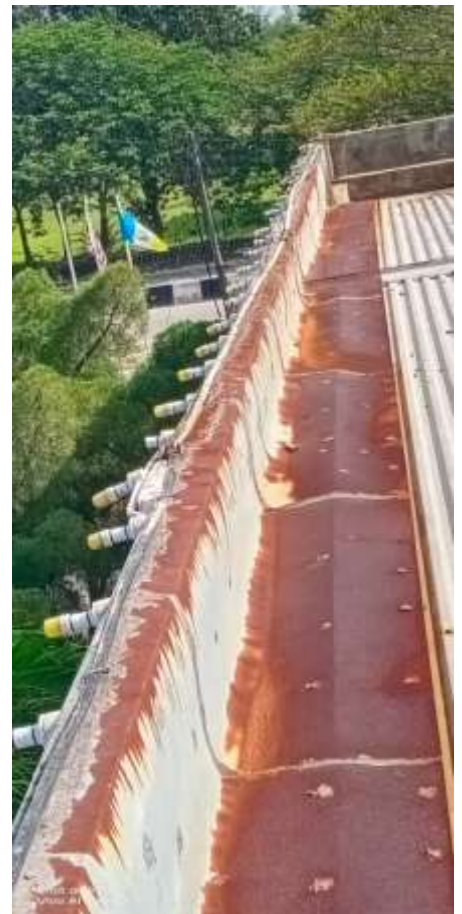
Bumbung Bilik Omega

## Zink Flushing Yang Telah Berkarat dan Reput

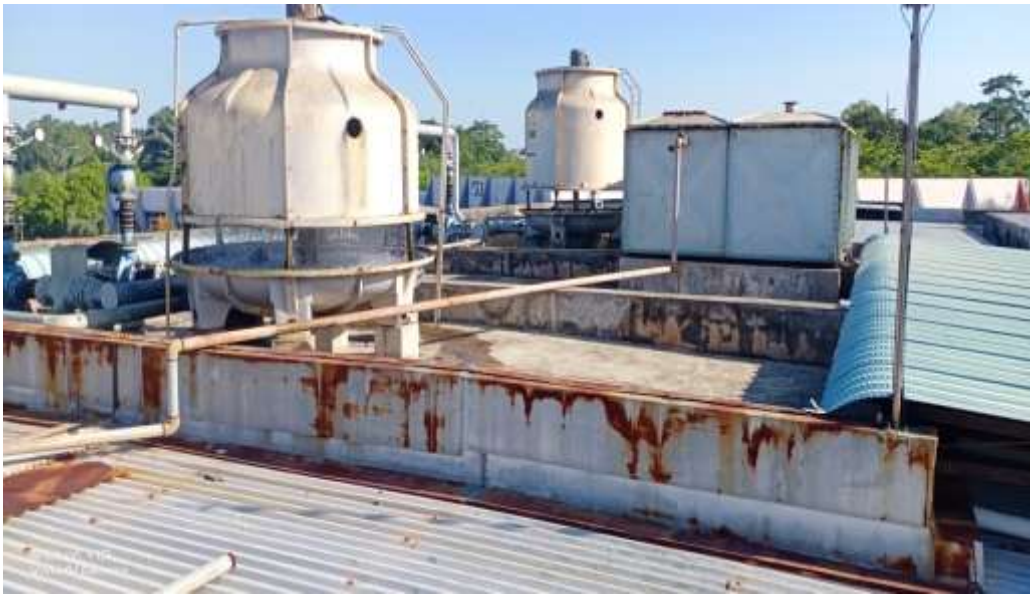
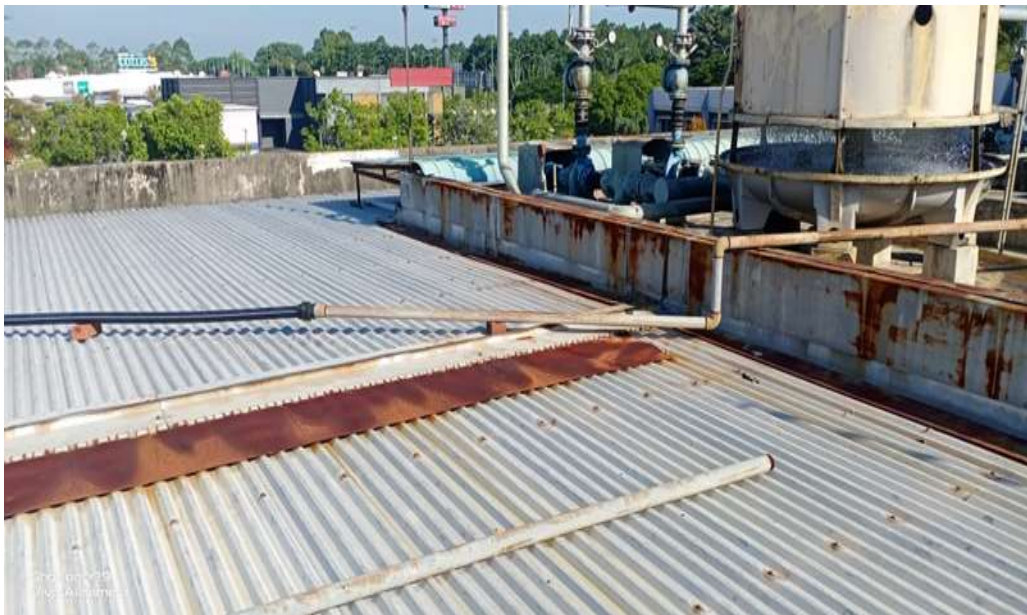
## Zink Flushing Yang Telah Berkarat dan Reput

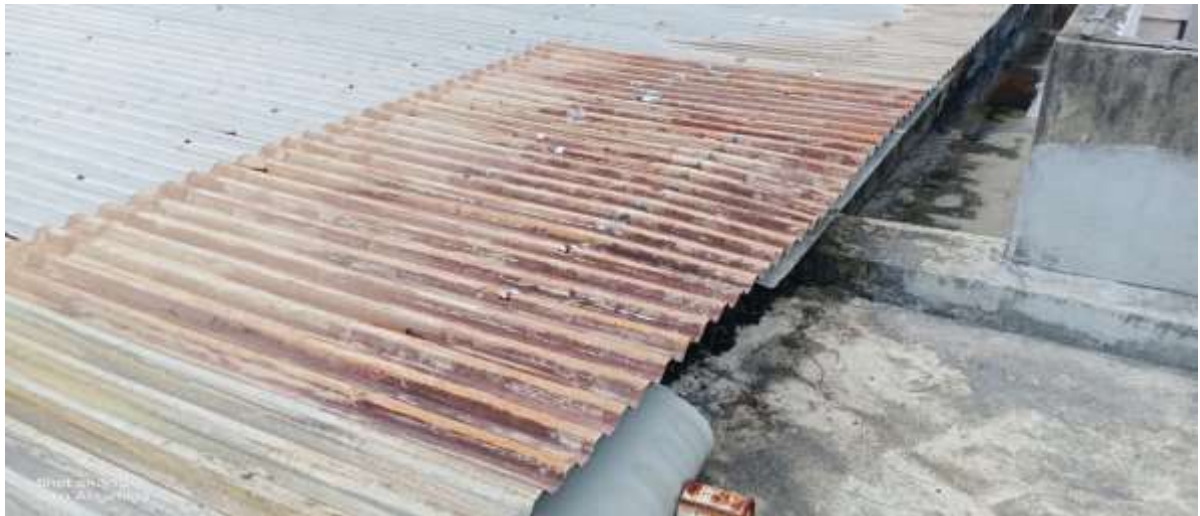
Bumbung Yang Telah Berkarat

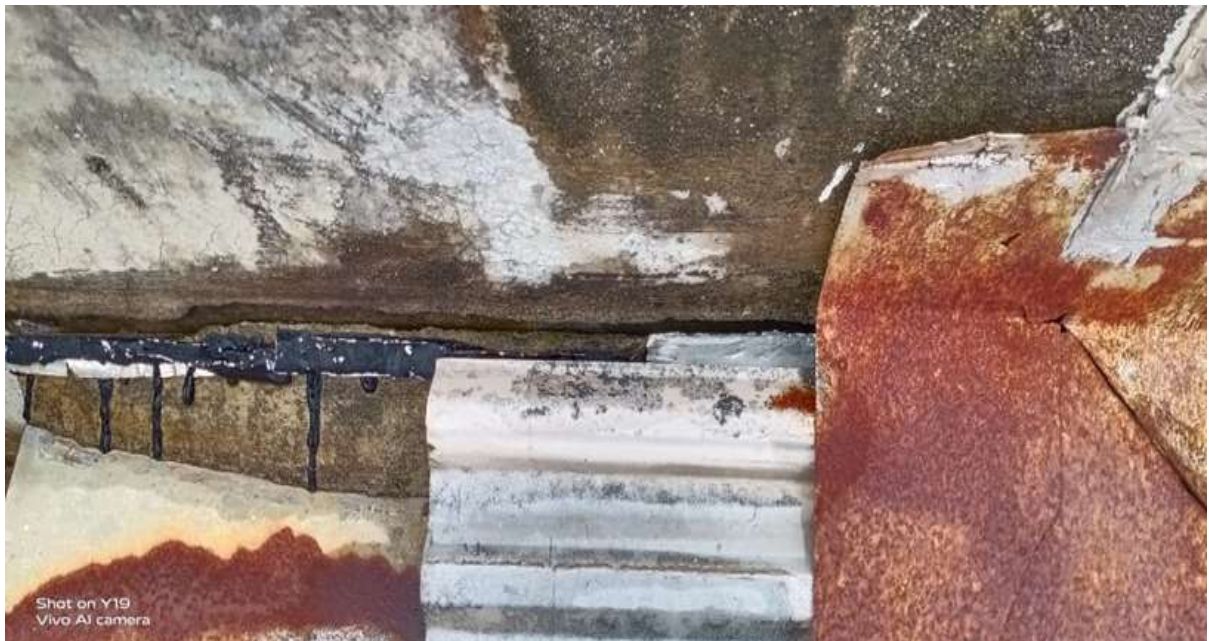
Rekahan Pada Dinding Bumbung

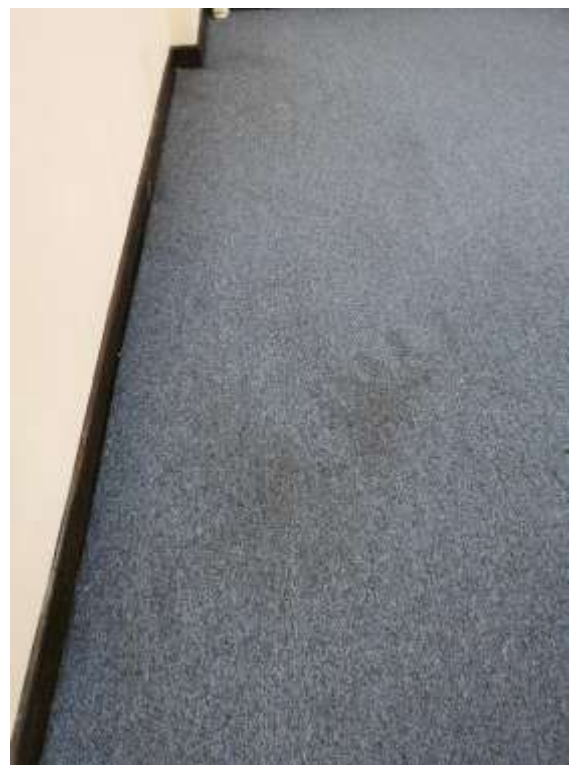
Air bertakung ketika hujan
