MPC100-14/1/46

13 September 2022

**PERMOHONAN PERUNTUKAN BAGI KERJA-KERJA PEMBAIKAN DAN GANTIAN KEMUDAHAN FASILITI DI BANGUNAN IBU PEJABAT DAN KOMPLEKS PEJABAT-PEJABAT WILAYAH MPC**

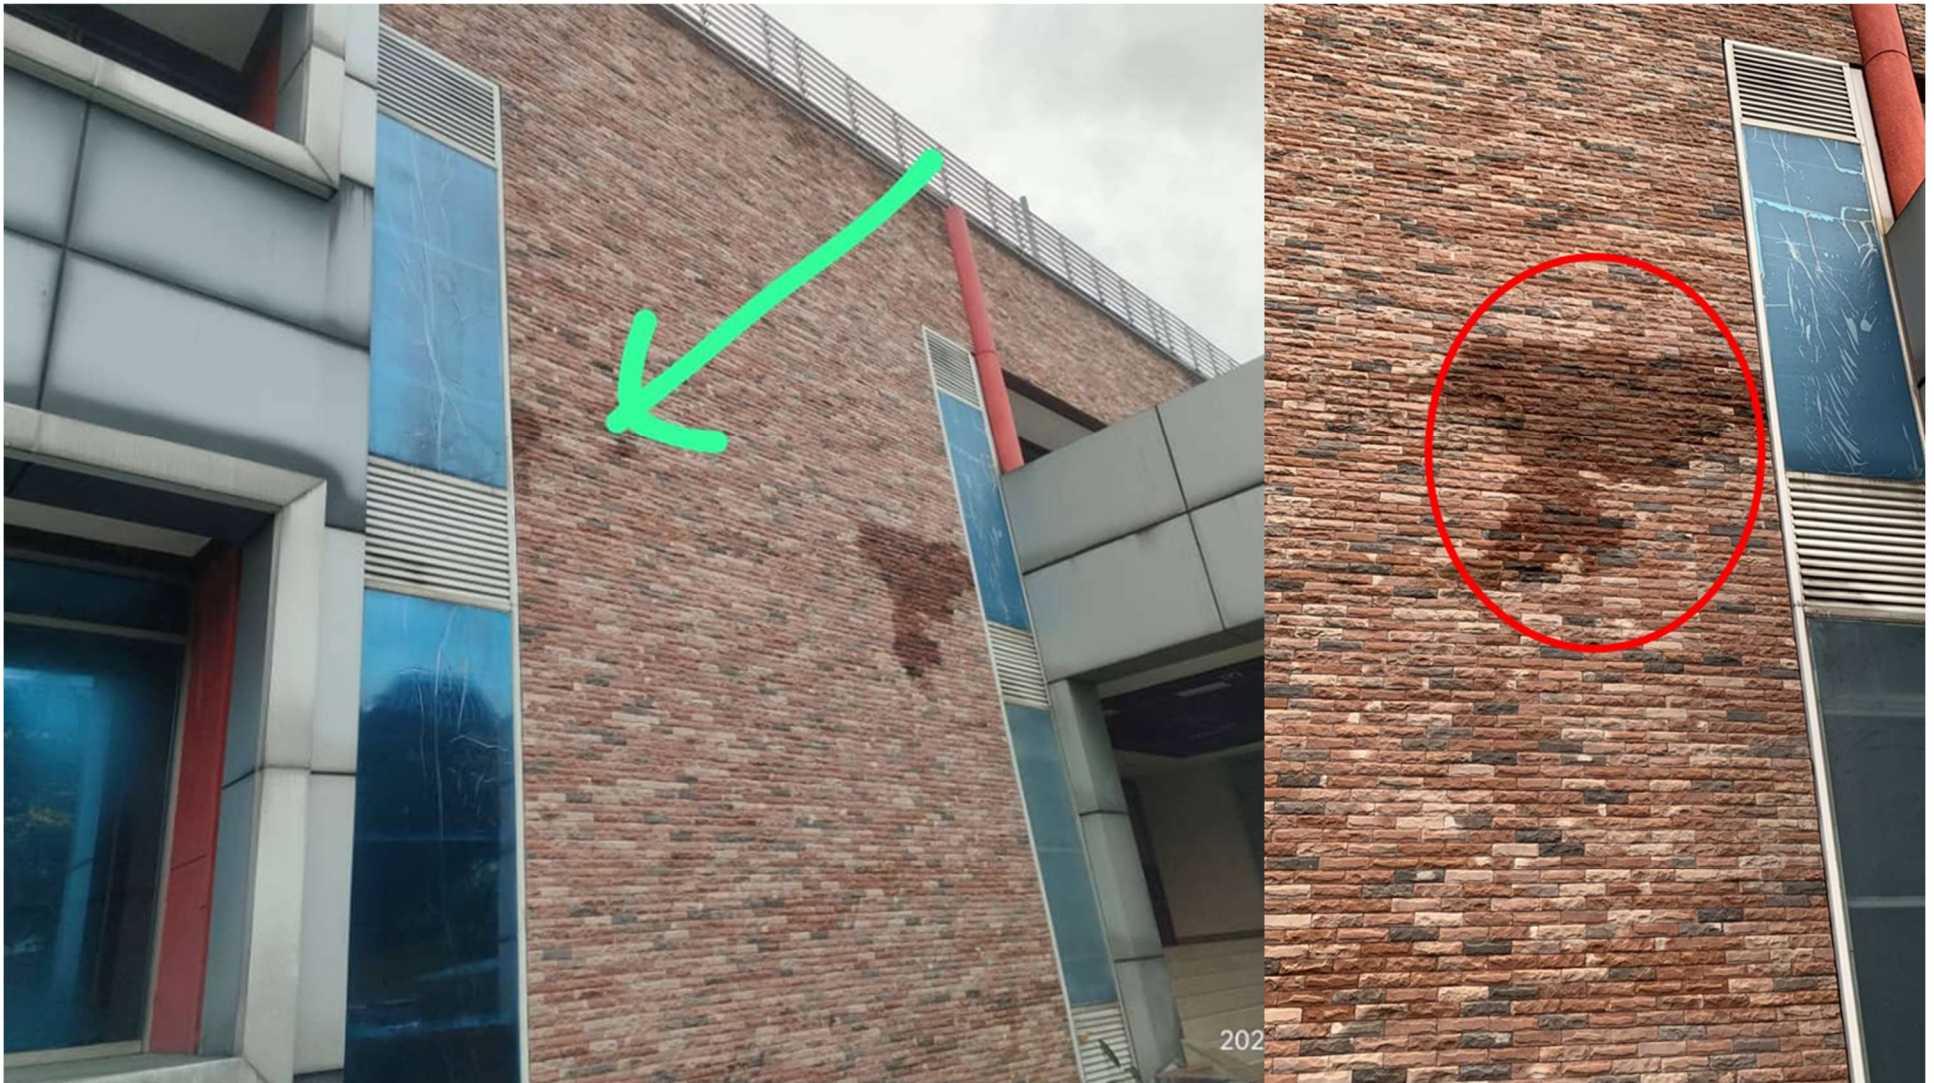
**BLOK INOVASI MPC**

- Bangunan MPC yang agak uzur dan mengakibatkan banyak kerosakan
- Perpaipan dibuat di dalam dinding
- Banyak paip bocor yang memerlukan dinding di pecah

**MPC IBU PEJABAT: RETIKULASI PAIP USANG DAN SERING BOCOR**

Membuat sistem retikulasi perpaipan baru bagi menggantikan sistem perpaipan lama

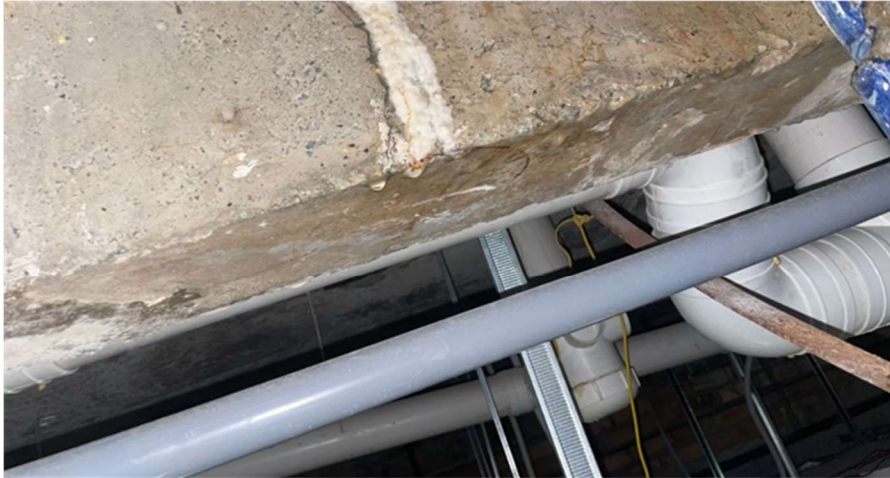
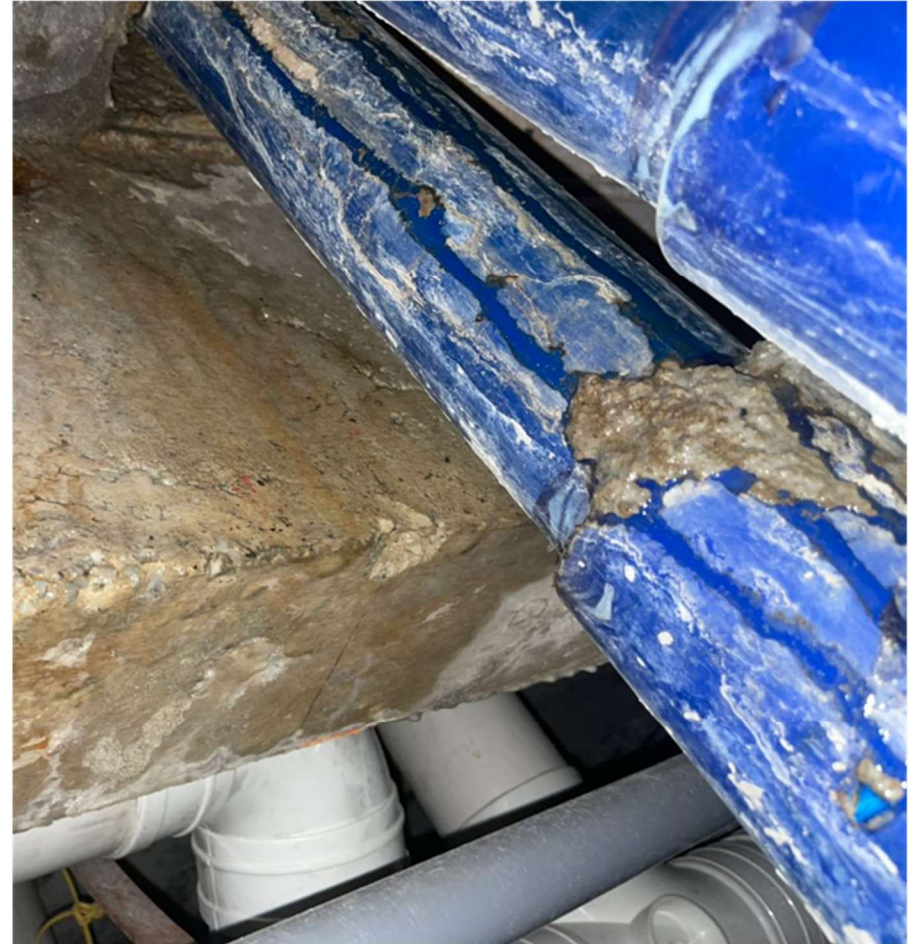
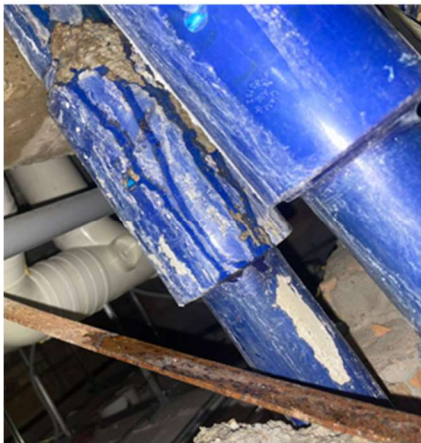
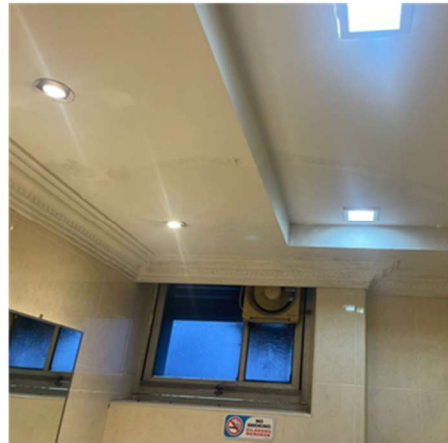
**MPC IBU PEJABAT: KEBOCORAN BANYAK BERLAKU DITEMPAT PENYAMBUNGAN  
PAIP**

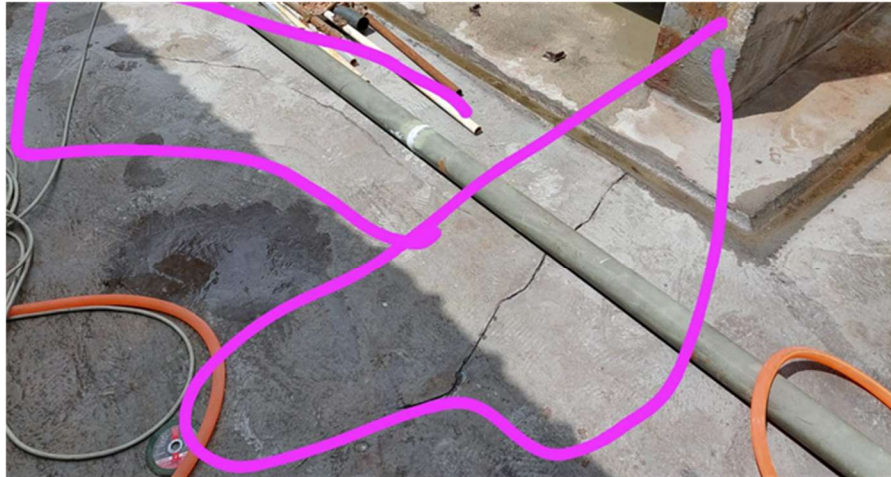
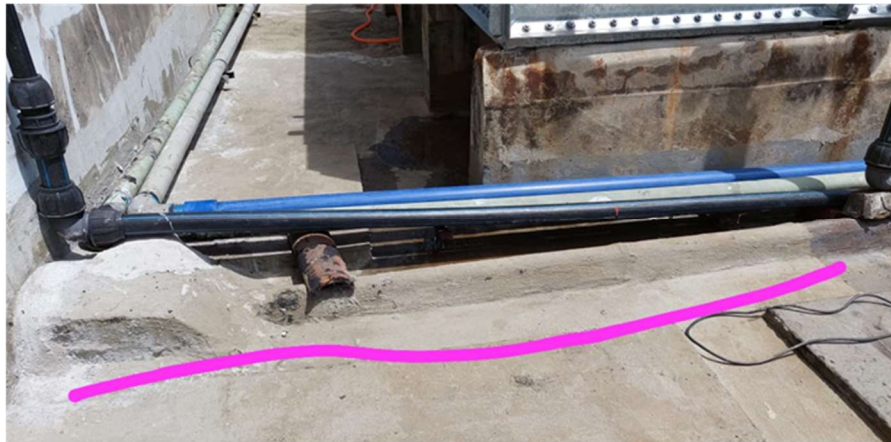
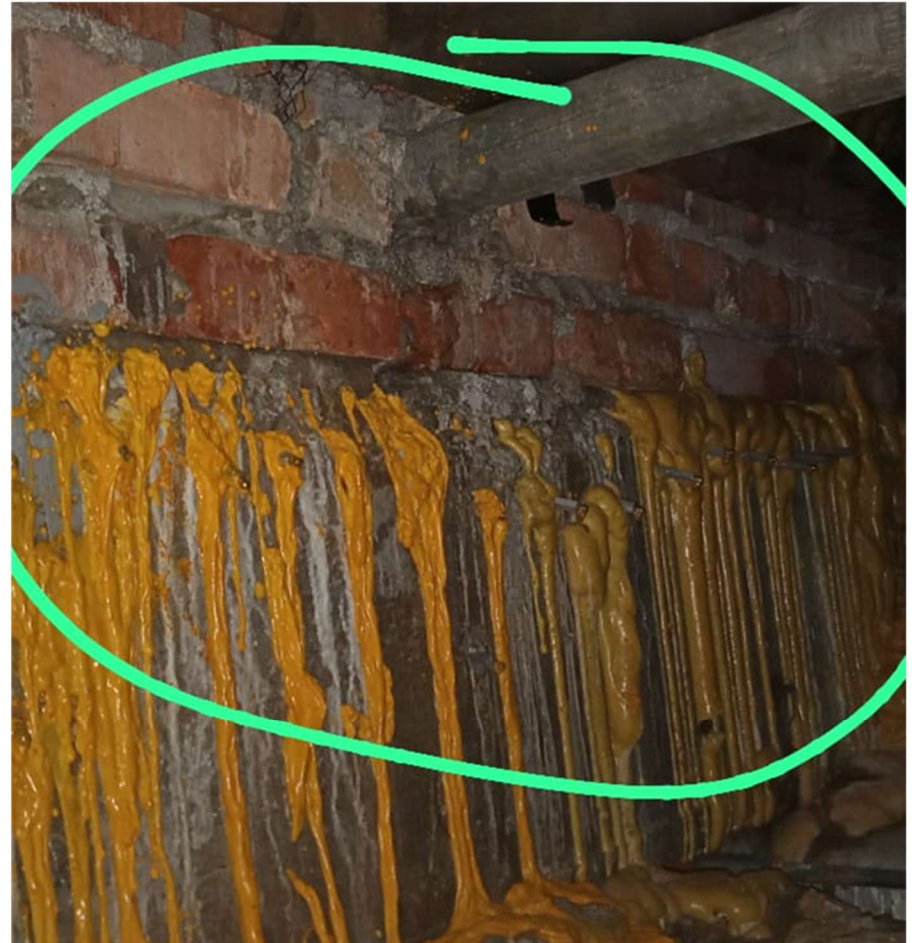
- Bangunan MPC yang agak uzur dan mengakibatkan banyak kerosakan
- Kerja-kerja grouting telah dilakukan tapi masih ada kebocoran
- Telah membuat kerja-kerja water proofing sebanyak 2 kali. Masih berlaku kebocoran.
- Pergerakan bangunan akibat pembangunan PJ Sentral, struktur bangunan bergerak mengakibatkan kebocoran

**MPC IBU PEJABAT: CONCRETE SLAB (BUMBUNG) KERAP MENGALAMI  
KEBOCORAN**

- Membuat binaan bumbung serta penghadang angin di kawasan tangki air/cooling tower bagi pembaikan total
- Menggantikan perabung sedia ada kepada yang lebih lebar bagi mengelak berlakunya kebocoran berulang kerana kerja-kerja water proofing tidak tahan lama.

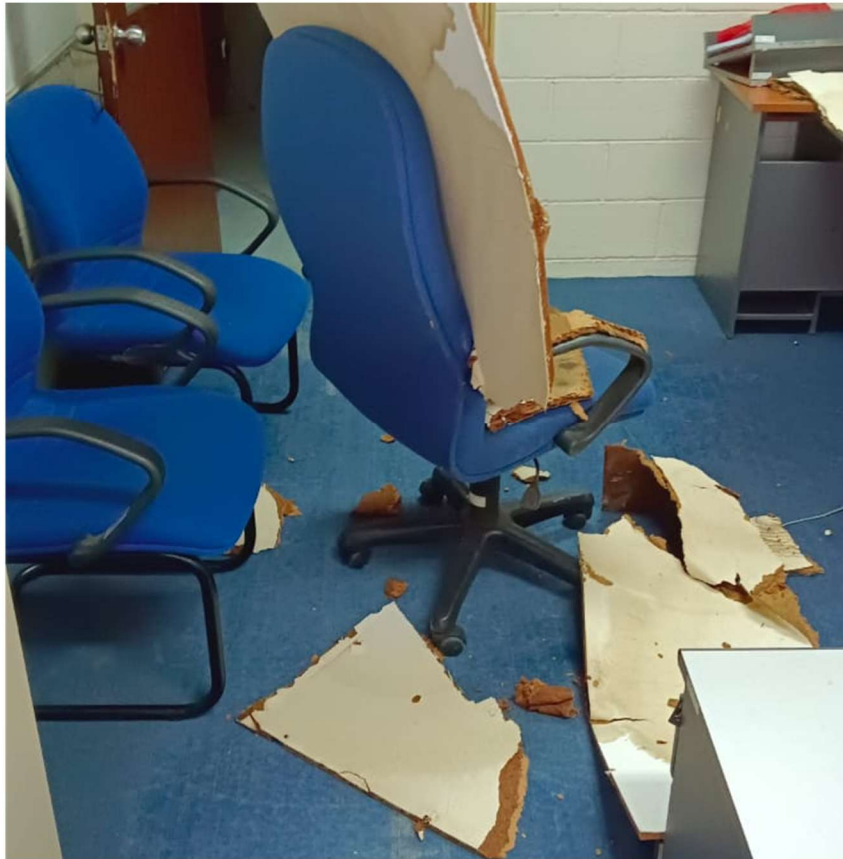
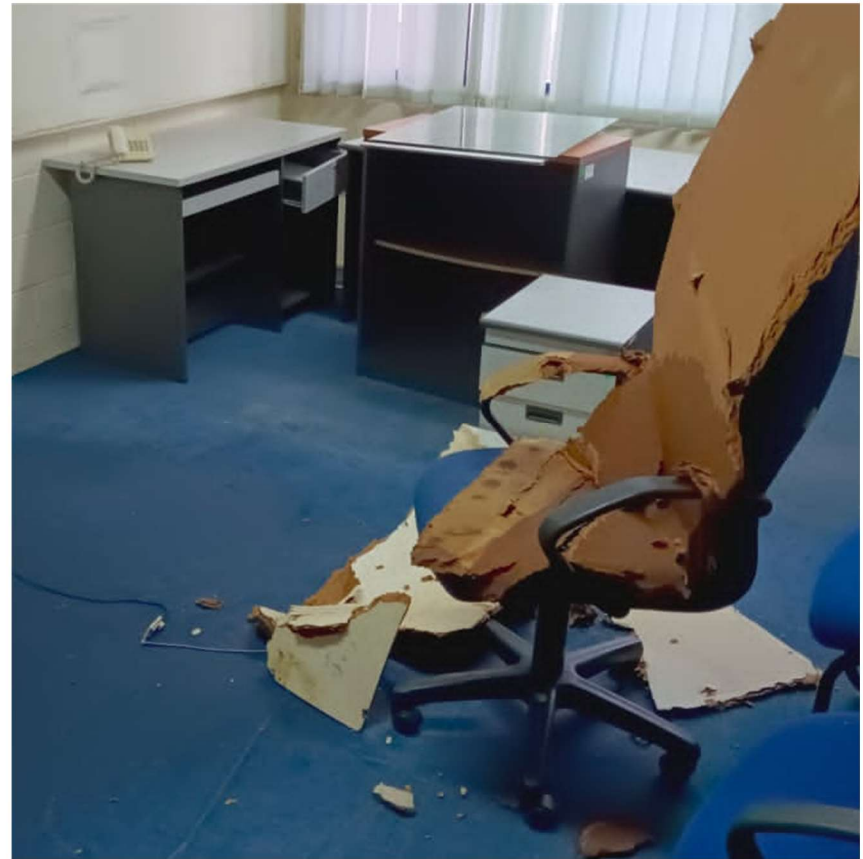
## **MPC IBU PEJABAT: INSIDEN SILING JATUH DI RUANG KERJA WARGA**

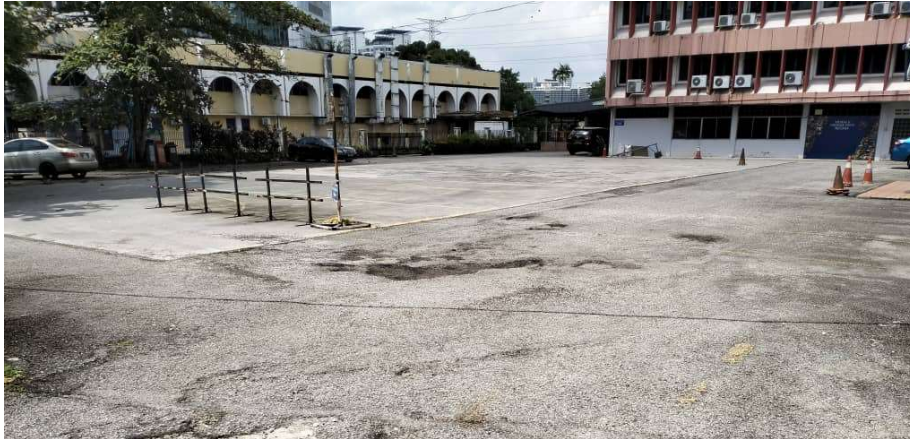
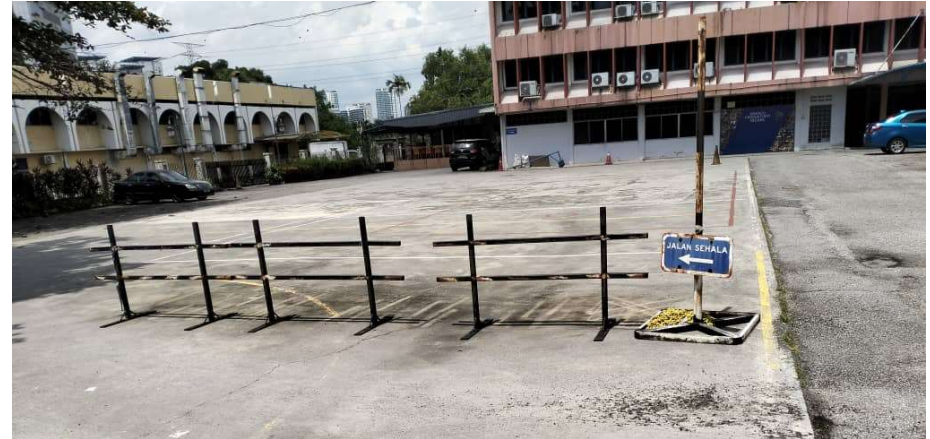
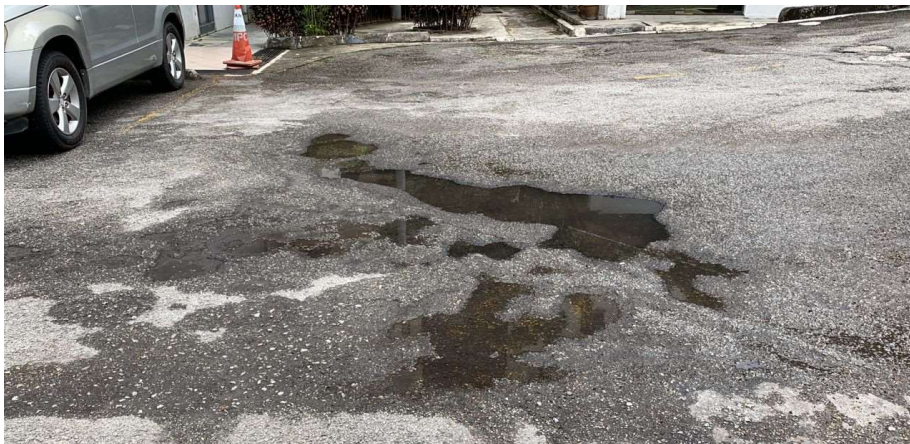
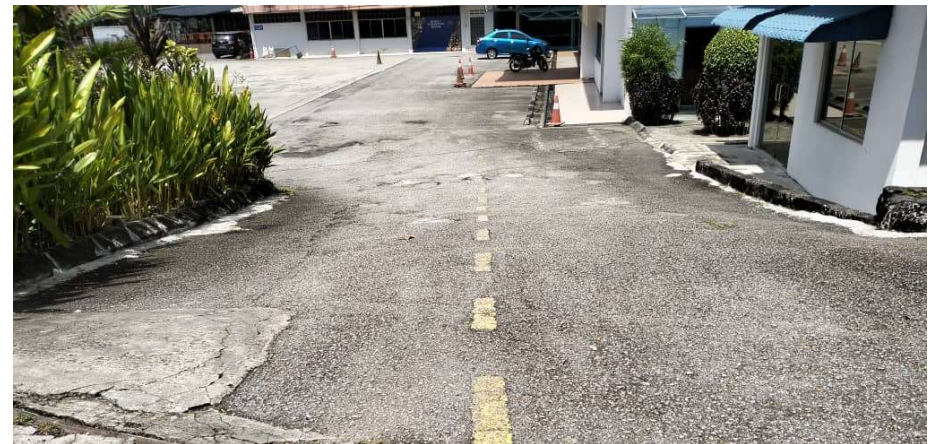
- Kawasan laluan kenderaan MPC Blok Produktiviti telah mengalami banyak kerosakan (berlubang)
- Kawasan berkumpul perlu dinaiktaraf akibat kerosakan laluan kenderaan setiap hari

## **MPC IBU PEJABAT: MASALAH LUBANG MENAKIBATKAN KEROSAKAN KENDERAAN WARGA**

RM 80,000 (road marking dan petak kereta serta kerja-kerja kisaran dan membuang lapisan turapan asal)

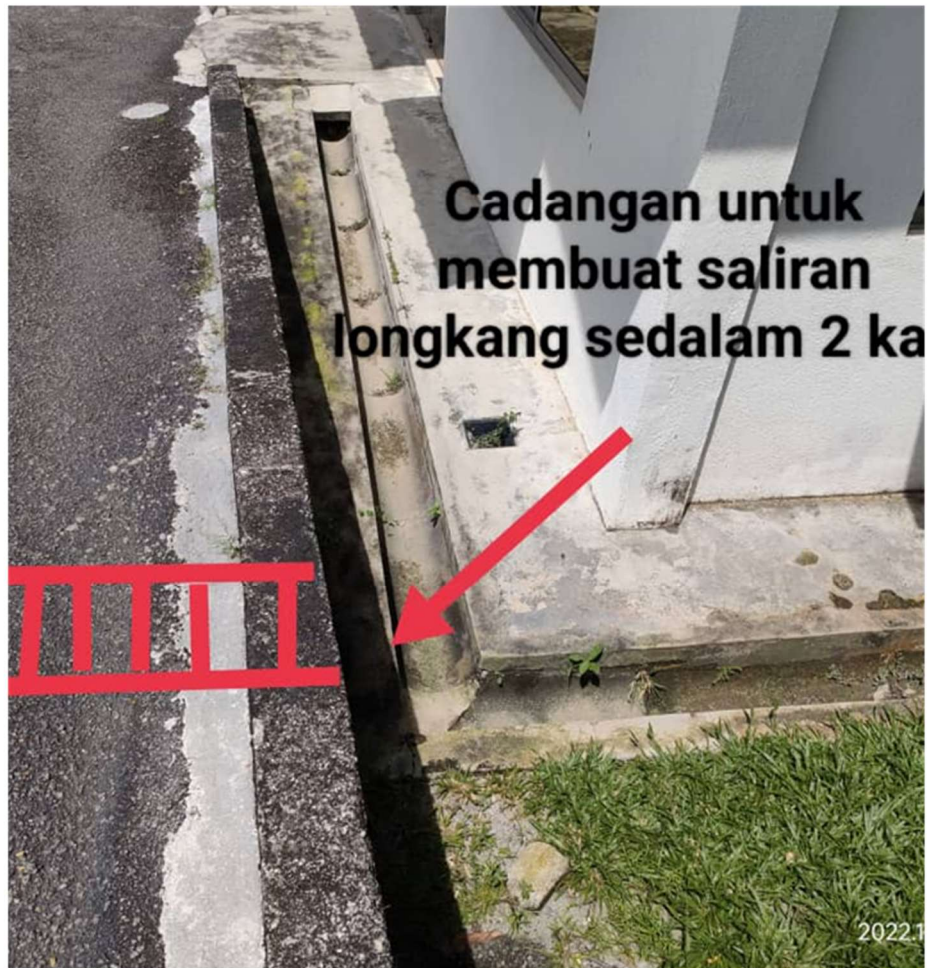
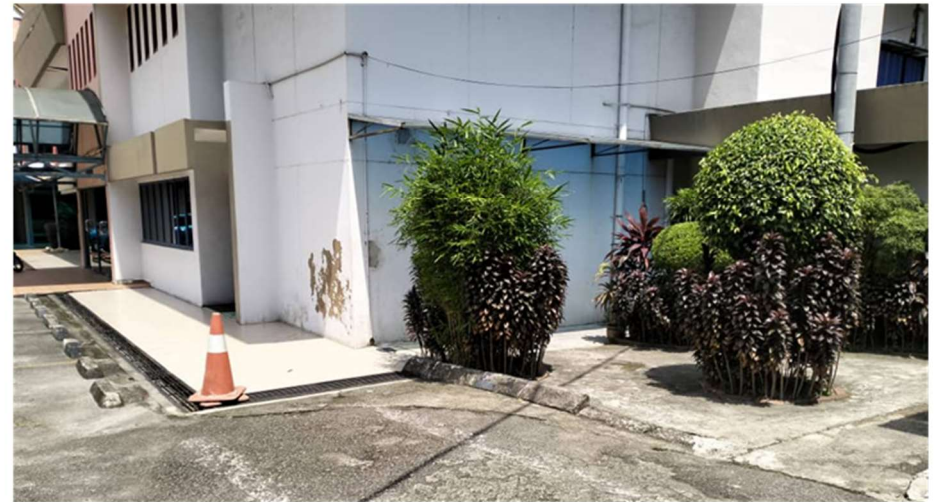
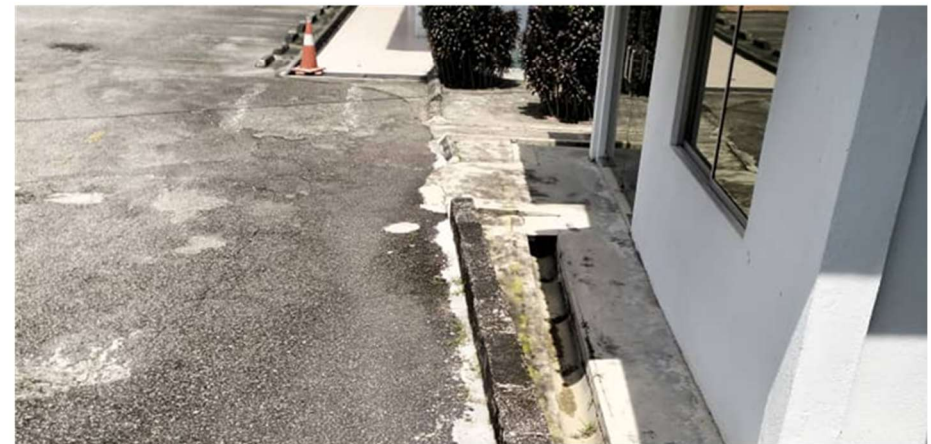
- Longkang sedia ada tidak dapat berfungsi sepenuhnya kerana tidak dapat menampung air hujan.

**MPC IBU PEJABAT: MENDALAMKAN DAN MEMBUAT LALUAN LONGKANG BAGI  
MENGELAKKAN AIR MASUK KE DEWAN PRODUKTIVITI**

- Mendalamkan dan membuat laluan baru bagi menampung jumlah hujan yang banyak serta menaiktaraf longkang sedia ada bagi memastikan ianya berfungsi secara optimum.

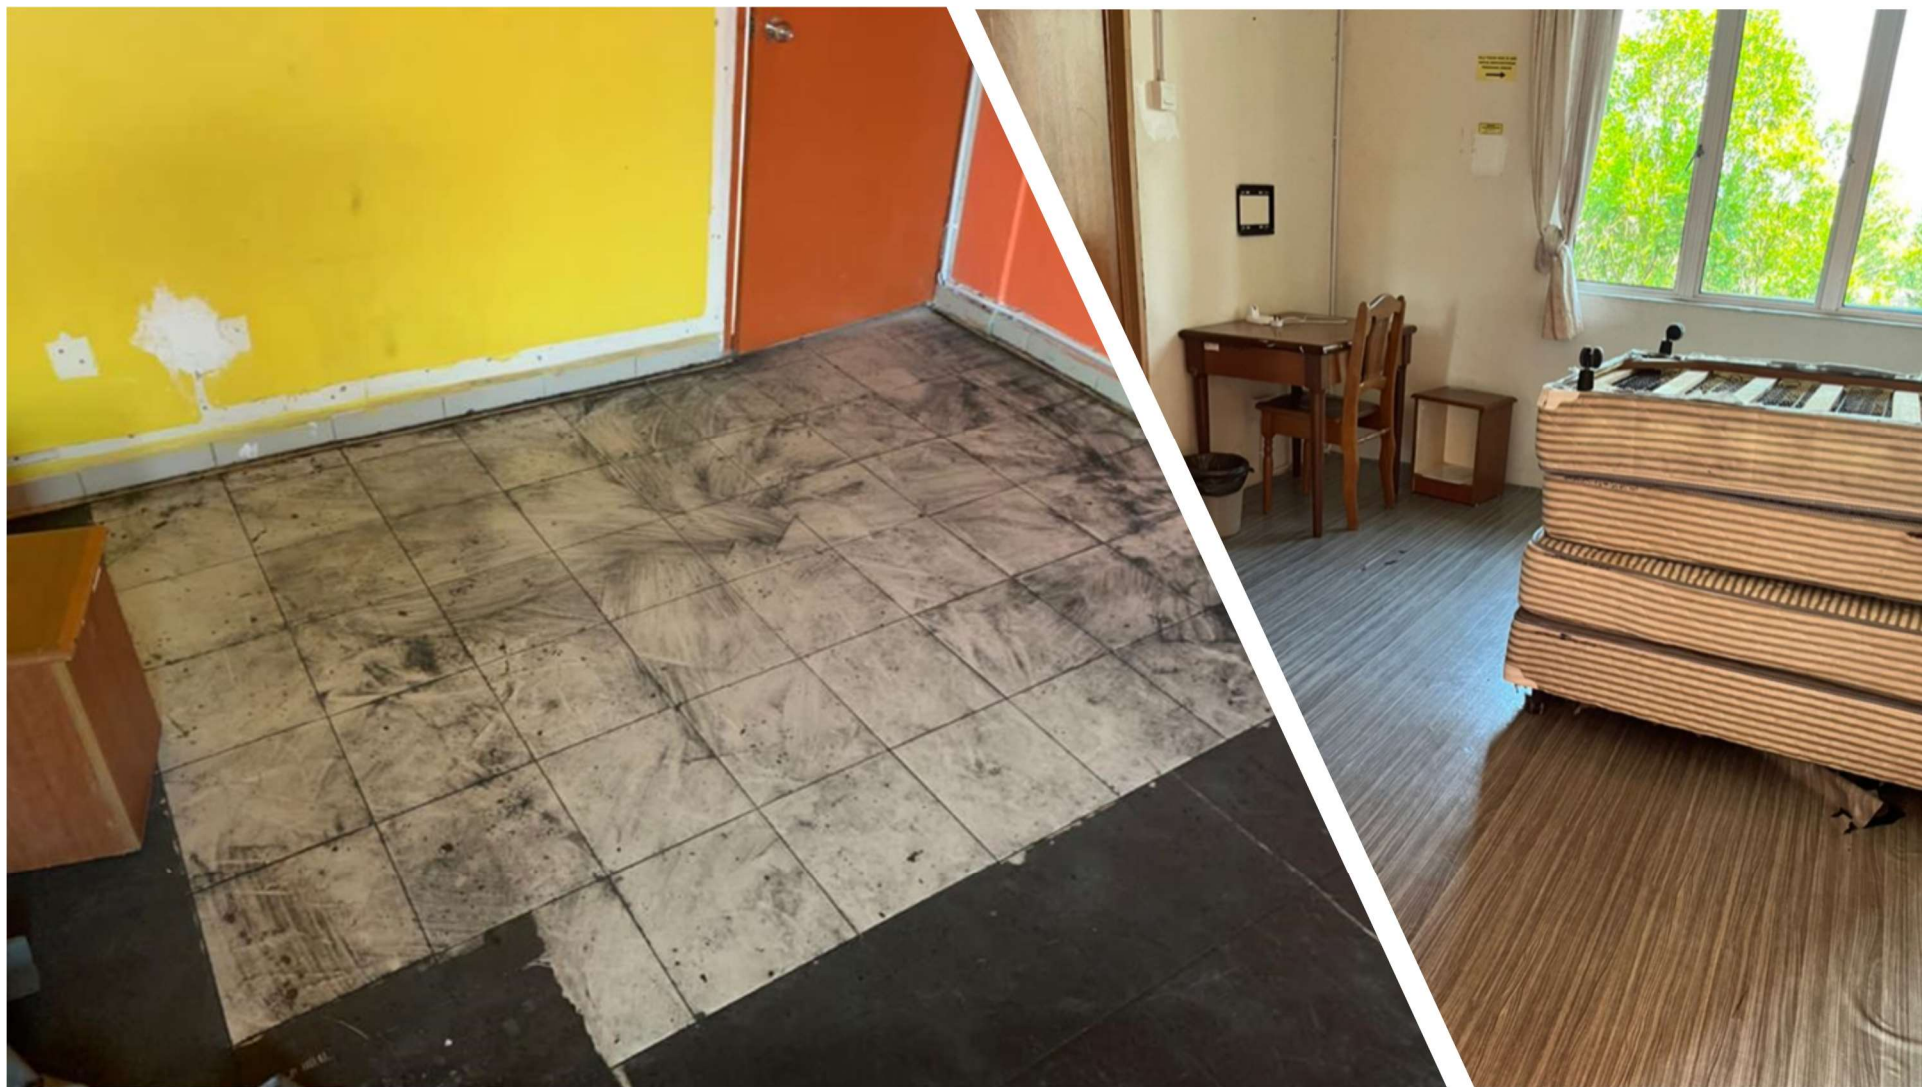
- MOH telah mengarahkan karpet asal dibuang sebelum dijadikan tempat pusat kuarantin Covid-19. Sehingga kini tikar getah digunakan sebagai kaedah sementara.
- Kebanyakan tikar getah ini mudah koyak dan meninggalkan kesan pemandangan yang boleh menjejaskan imej MPC selain memerlukan kos penggantian yang kerap.

**MPC WILAYAH SELATAN: PEMBAIKAN DAN PEMASANGAN KEMASAN LANTAI  
DI BILIK-BILIK ASRAMA**

- Membaiki dan memasang kemasan jubin lantai di bilik-bilik asrama

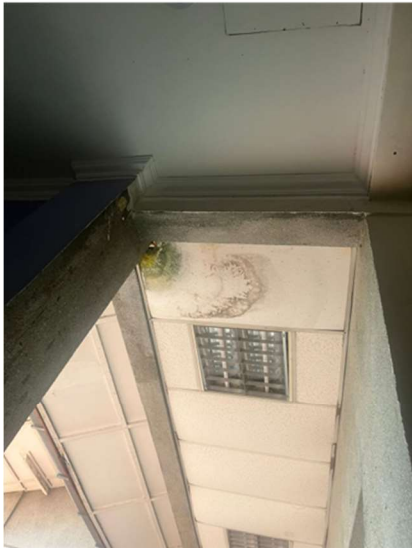
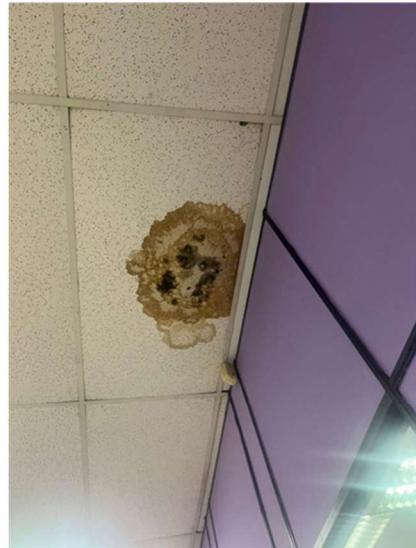
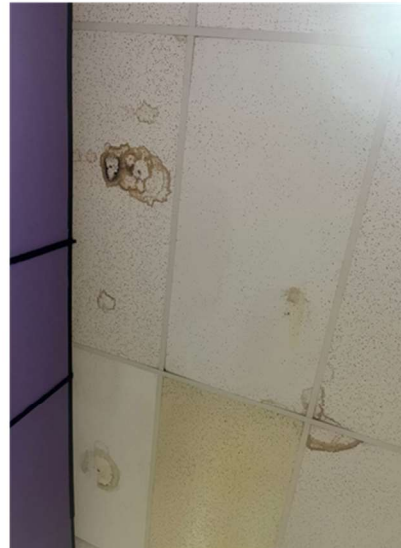
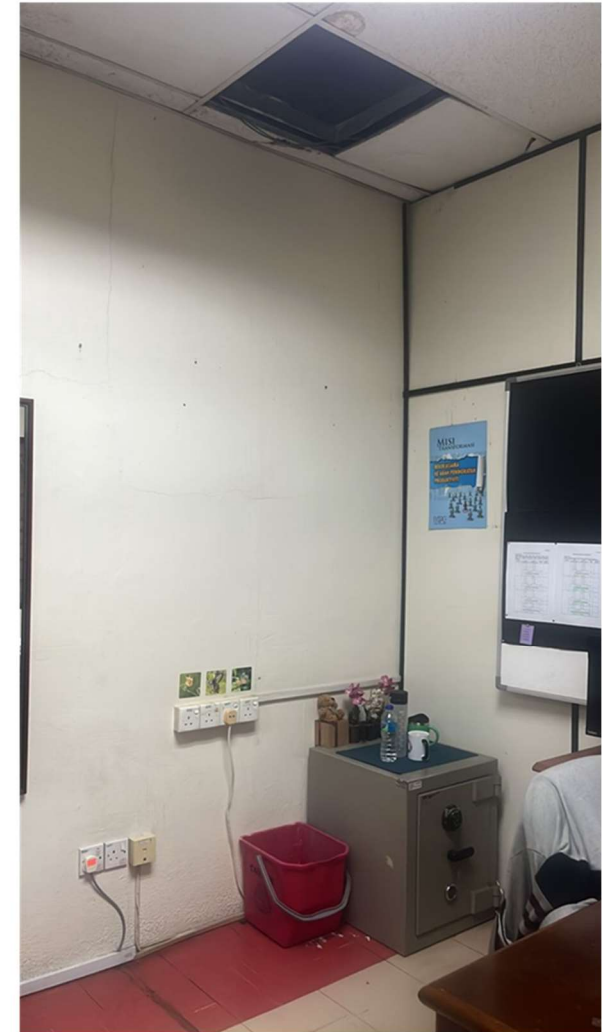
- Bumbung bangunan di MPC wilayah Selatan adalah bumbung sedia ada yang telah dibangunkan sejak 1999.
- Telah berlaku banyak kebocoran pada siling bangunan dan meninggalkan kesan tompok-tompok pada siling bangunan khususnya pada hari hujan;
- Pembaikan akibat kebocoran yang berlaku telah kerap dijalankan.
- Namun masih lagi berlaku kebocoran dan ianya menjadi keperluan agar usaha MPC untuk memasang Panel Solar bagi tujuan penjimatan elektrik dapat direalisasikan bagi menampung berat panel solar yang akan dipasang pada struktur bumbung tersebut .
- Untuk memastikan keselesaan warga dan orang awam yang hadir menggunakan kemudahan di kompleks MPC Wilayah Selatan supaya dalam keadaan yang baik dan selamat.

**MPC WILAYAH SELATAN: GAMBAR KEBOCORAN PADA SILING AKIBAT  
MASALAH BUMBUNG**

- Menggantikan bumbung yang baharu bagi menggantikan bumbung lama di Bangunan Pejabat, Bilik TQM, Bilik ICC dan Dewan Produktiviti

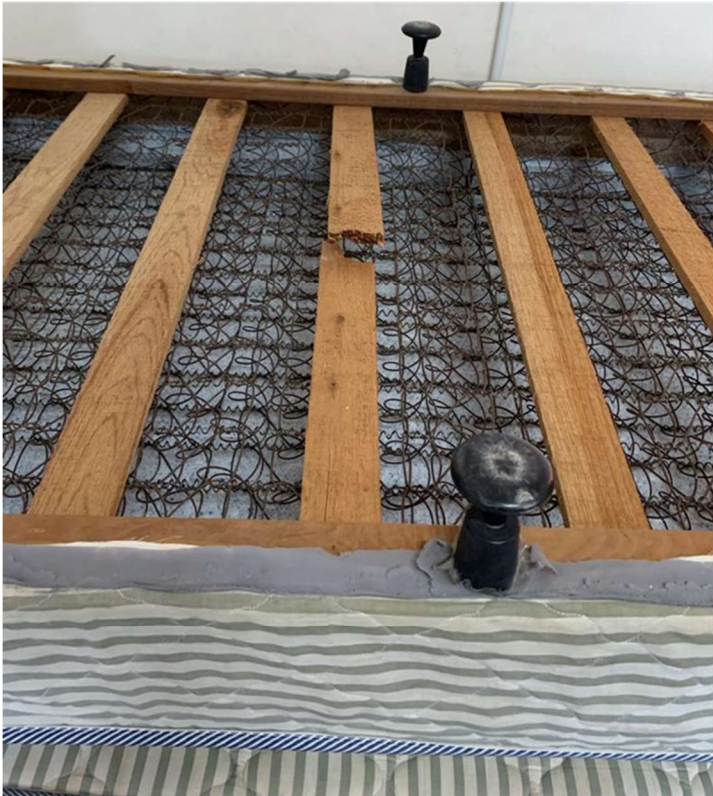
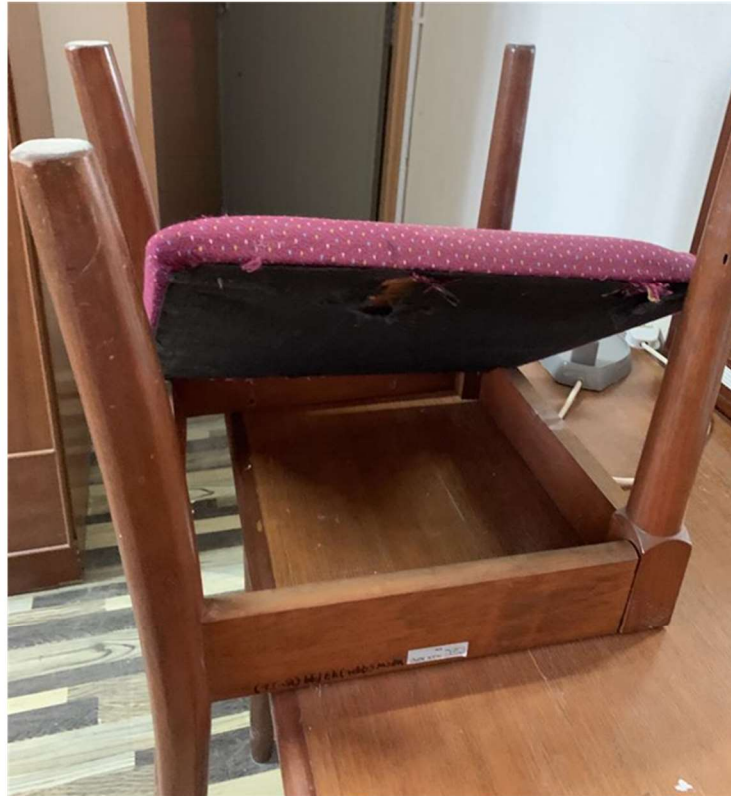
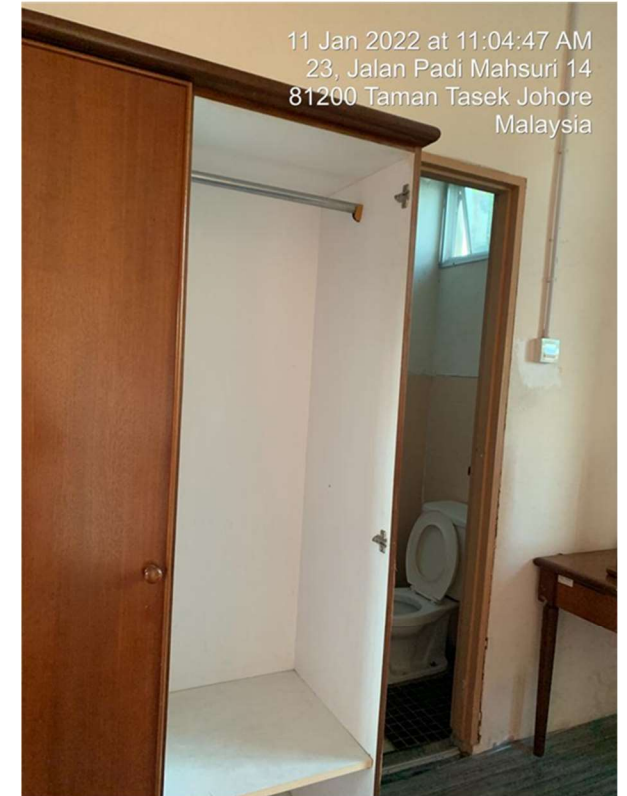
**MPC WILAYAH SELATAN: GAMBAR KELENGKAPAN PERABOT DAN KEROSAKAN YANG BERLAKU**

- Kelengkapan perabot seperti katil dan almari sedia ada seringkali rosak dan tidak dapat digunakan pada tahap yang baik;
- Keadaan perabot sedia ada yang telah usang berikutan faktor usia peralatan yang seiring usia bangunan sejak tahun 1990-an dengan melibatkan sebanyak hampir 40 bilik; dan
- Keadaan kelengkapan perabot yang tidak begitu baik dan menyelesaikan selalu memberi kesan kepada kualiti menginap bagi orang awam yang mengadakan program di Premis MPC Wilayah Selatan berikutan kualiti tilam dan katil yang tidak memuaskan.

- Menggantikan kelengkapan perabot di bilik-bilik asrama MPC Wilayah Selatan dengan menggunakan kaedah kontrak berpusat

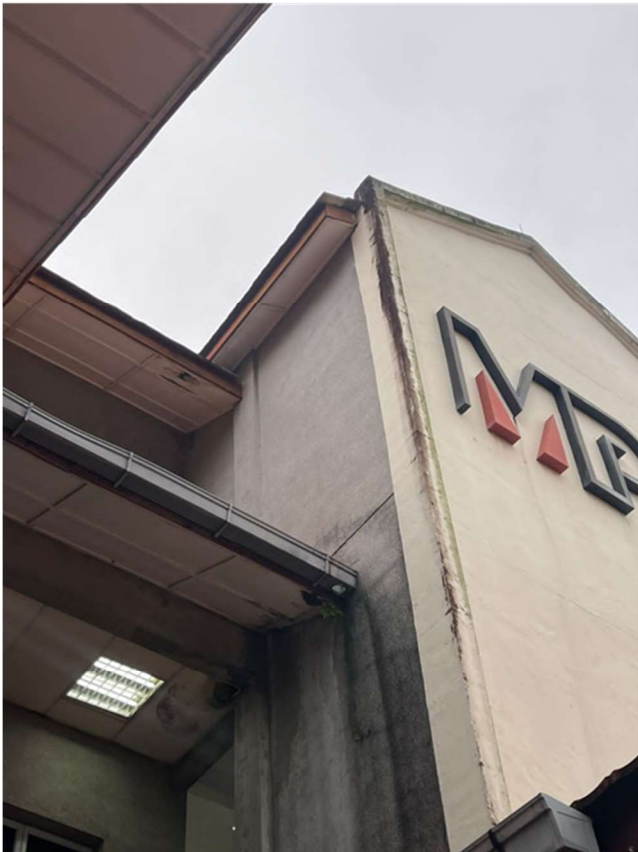
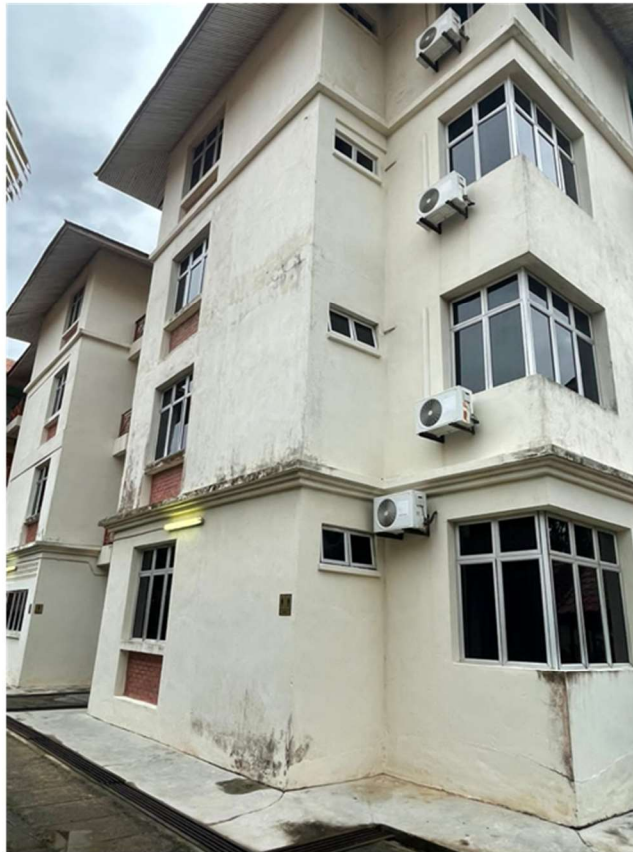
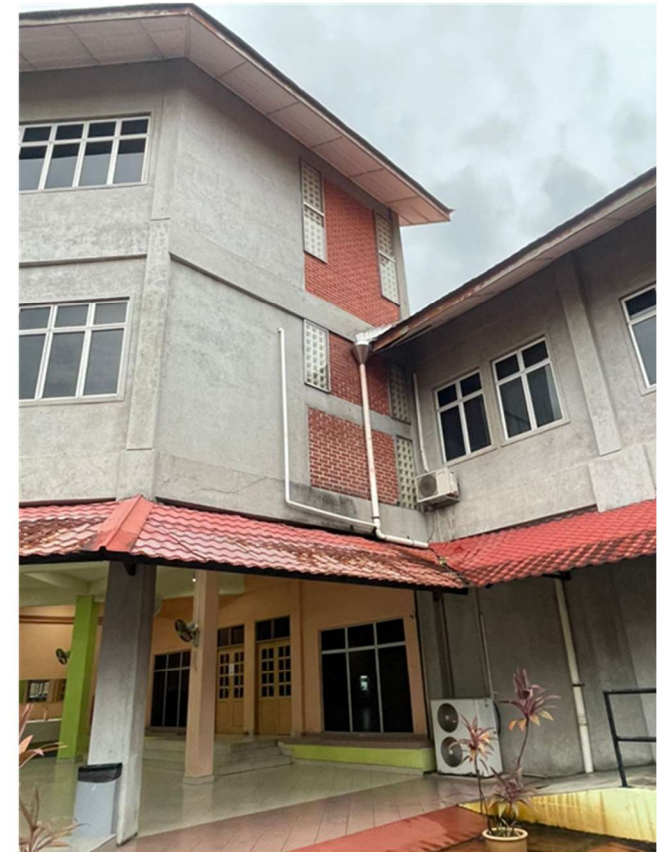
- Keadaan cat bangunan kompleks yang telah usang berikutan faktor usia cat bangunan yang seiring usia pembangunan kompleks sejak tahun 1990-an.
- Tidak pernah menjalankan kerja-kerja mengecat bangunan sejak bangunan mula siap dibangunkan pada tahun 1990-an; dan
- Kualiti cat dan imej bangunan yang tidak begitu baik dan menarik selalu memberi kesan kepada kualiti pandangan dan imej apabila melibatkan agensi-agensi luar dan orang awam yang mengadakan program di Kompleks MPC Wilayah Selatan.

## MPC WILAYAH SELATAN: KEROSAKAN CAT PADA BANGUNAN MPC

- Mengecat semula Bangunan Kompleks Wilayah Selatan
