**Paip Bocor di dalam siling tandas**  
**Lokasi : Tandas Lelaki Tgkt 1 (ICC) Blok Inovasi**  
**Baikpulih Oleh : Kontraktor (Idaty Ent)**  
**Tarikh : 20hb – 21hb Jun 2022**

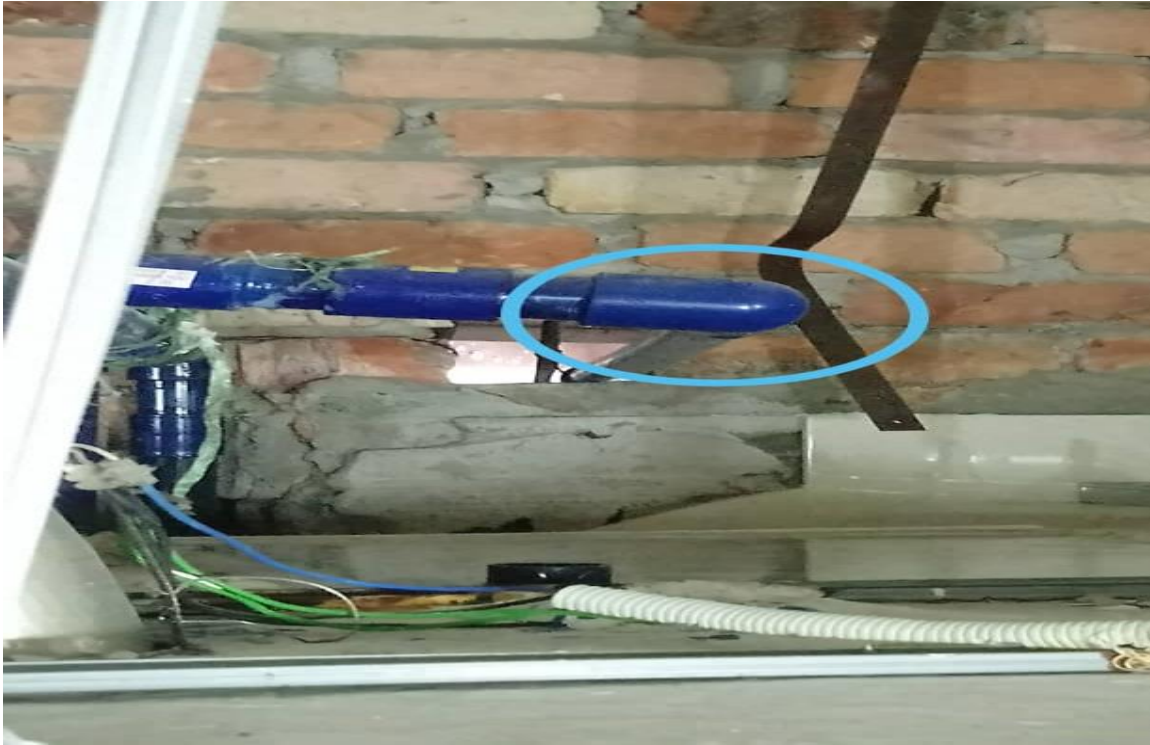
Gambar Diatas : Soket paip bocor – siling bertakung

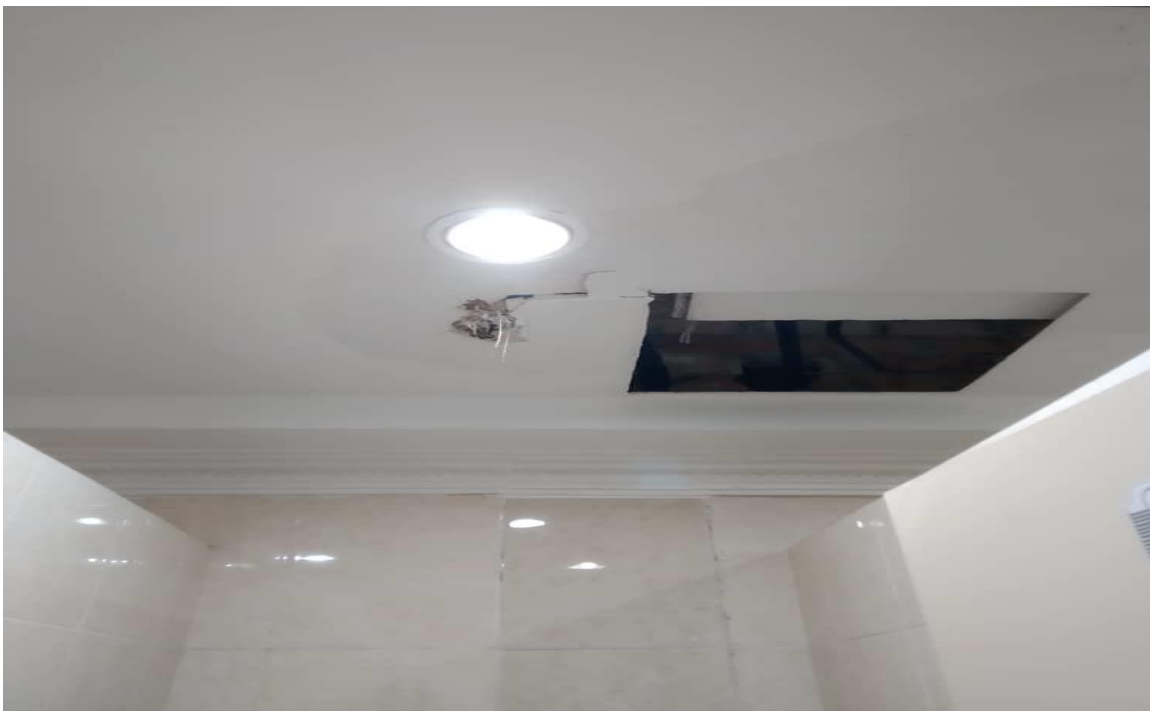
Gambar Diatas : Siling menjadi rosak & pecah kerana air bertakung di atas siling
